NOTE SUL RESTAURO DEL LAZZARETTO DI CASTELRIGIONE

Il Lazzaretto (figg. 2-17) è ubicato, come abbiamo accennato, fuori della cerchia muraria antica (fig. 1). Esso ha continuato a svolgere la sua funzione di ricovero per i senzatetto fino a qualche anno fa, quando per l'incuria degli uomini e la degradazione della pietra serena, di cui è in massima parte costruito, ha minacciato di crollare. Proprio per evitare questo, anni addietro, la Soprintendenza ai Monumenti è prontamente intervenuta con opere provvisorie in muratura di mattoni e cemento sui fornicelli del loggiato esterno (fig. 15) in attesa dei restauri definitivi che oggi si stanno eseguendo.

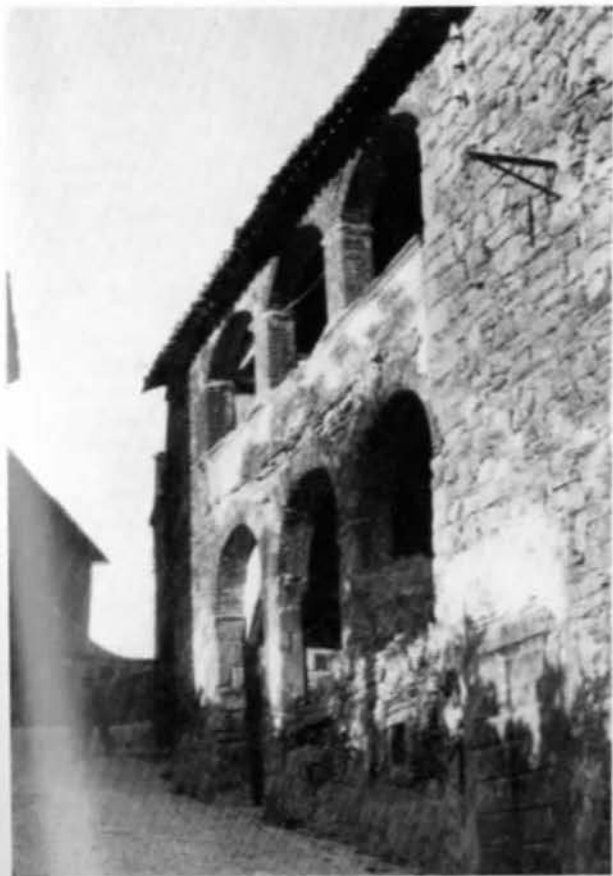
Castelrigone, Lazzaretto: 14 - Prospetto principale (prima delle opere provvisionali); 15 - Loggiato esterno dopo la tamponatura dei fornic

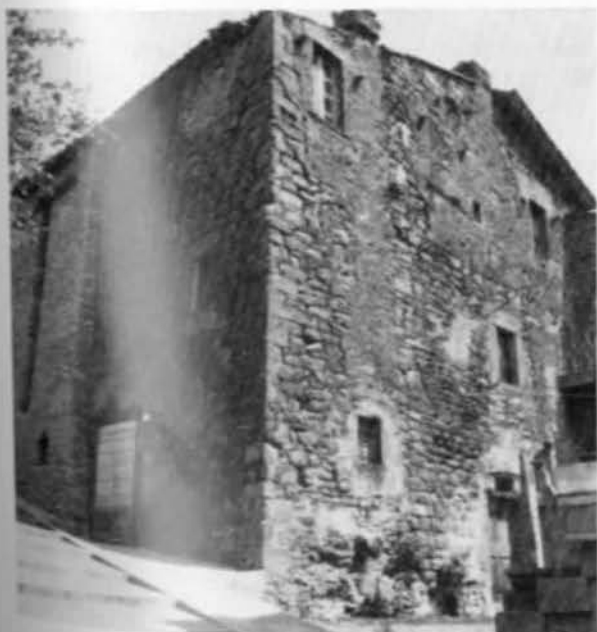
16 - Prospetto sulla piazzetta (prima del restauro); 17 - Prospetto sulla piazzetta (dopo il restauro)
