UN'ESPERIENZA DI RESTAURO DELLA PIETRA IN OPERA

PALAZZO MADAMA A TORINO

UNA SINTESI di notizie storiche indispensabili ad inquadrare la vita e il significato dell'edificio precede l'illustrazione delle ricerche, delle analisi preventive e delle modalità tecniche usate per l'intervento di restauro del paramento lapideo del Palazzo Madama.

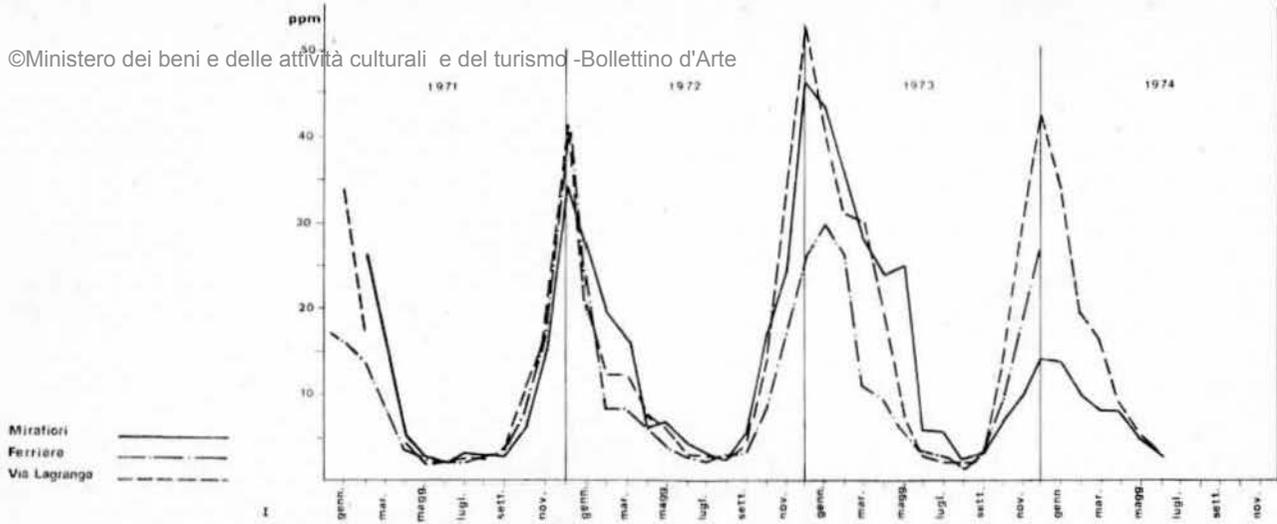
1 - Grafico delle variazioni stagionali dell'anidride solforosa (SO_2) nelle stazioni di rilevamento; 2 - Grafico delle variazioni stagionali dell'ossido di carbonio (CO) in cinque stazioni di rilevamento; 3 - Grafico dei livelli di inquinamento rilevati nel periodo dicembre 1973 - marzo 1974 in giorni feriali, prefestivi e festivi senza traffico nella zona centrale della città

Dal grafico riprodotto alla fig. 1 relativo alle variazioni stagionali della anidride solforosa (SO₂) in corrispondenza delle tre stazioni prescelte si rileva che le punte massime si hanno nel periodo da novembre a gennaio in coincidenza con il funzionamento degli impianti termici.

Nei periodi estivi si ha un calo del 90%; infatti nella stagione fredda si raggiungono concentrazioni mensili di SO₂ da 0,30 a 0,50 ppm mentre da giugno a settembre i valori scendono a proporzioni da 0,03 a 0,04 ppm.

La punta più alta del grafico e quindi della presenza di SO₂ è, in inverno, sempre quella relativa ai rilevamenti della stazione di Via Lagrange nei pressi del Palazzo Madama; ciò dipende probabilmente anche dal ristagno dei fumi per l'assenza di ventilazione che caratterizza principalmente la zona centrale della città.

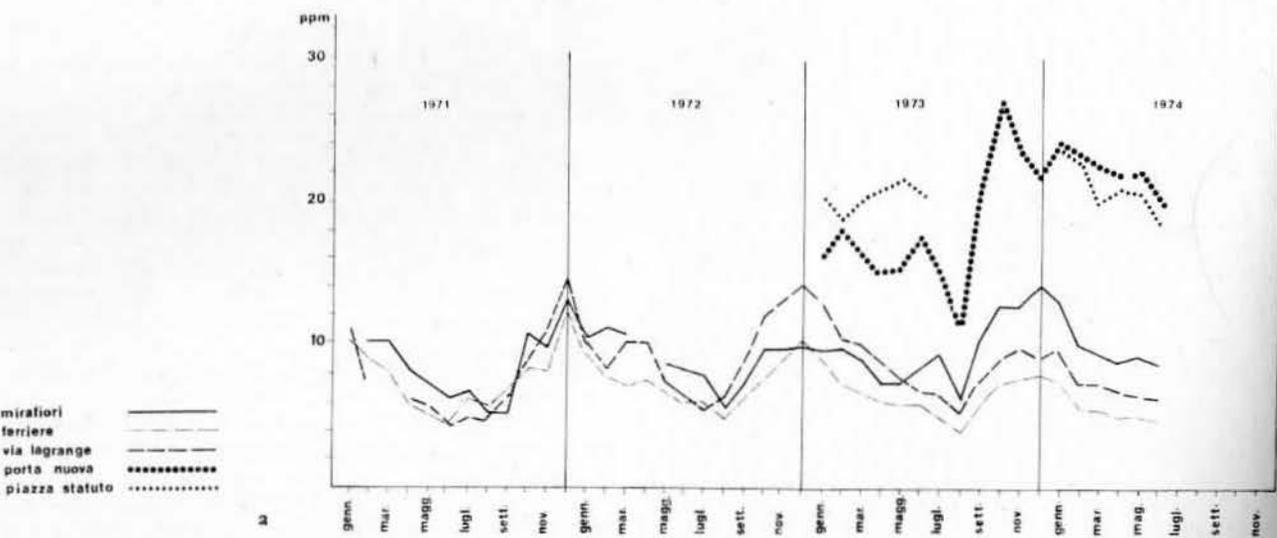
Il secondo grafico illustra le variazioni stagionali relative alla presenza dell'ossido di carbonio (CO) prodotto dagli scarichi degli autoveicoli (fig. 2).

Il decremento leggibile, per l'anno 1974, sulla linea della stazione delle Ferriere dipende dal minor uso di autoveicoli conseguente alle limitazioni imposte dalla crisi energetica (la linea continua corrispondente alla stazione di Mirafiori rappresenta invece un sensibile aumento di CO ma ciò è dovuto al fatto che quella stazione fu spostata dal '73 al '74 in zona con molto più traffico veicolare).

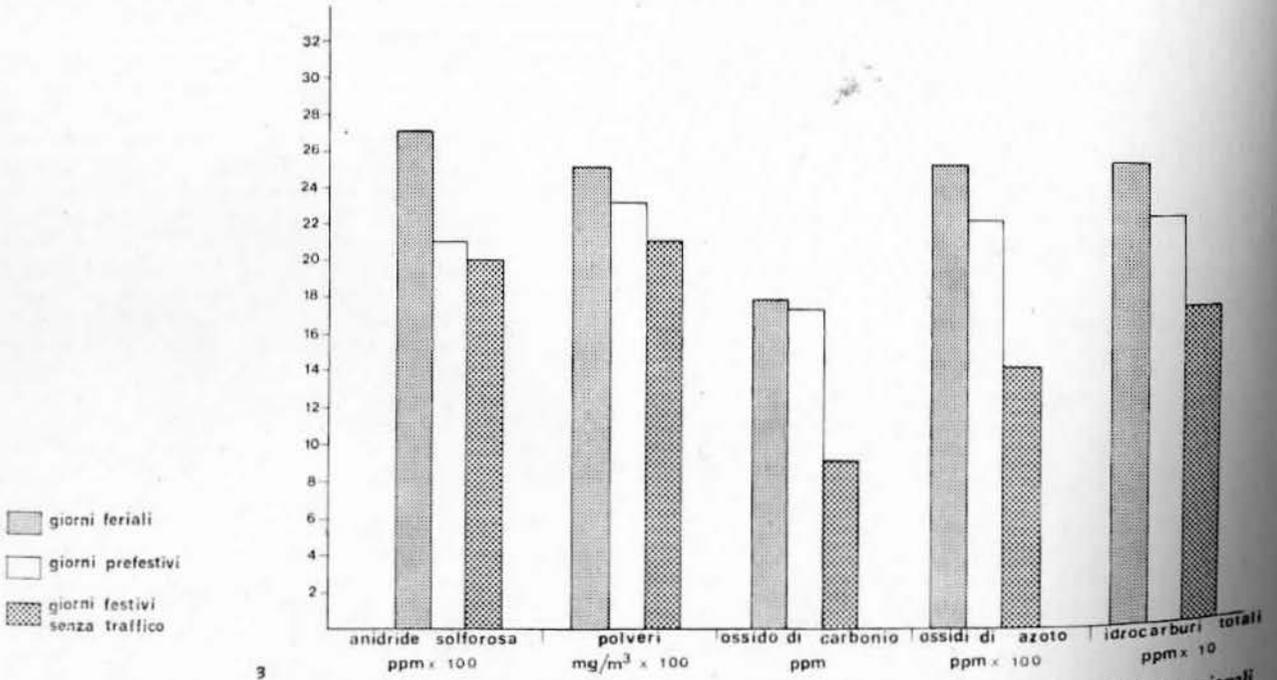
Particolarmente interessante per un confronto dei valori medi dei fattori inquinanti in rapporto alla presenza del traffico risulta il grafico di cui alla fig. 3 e la tabella con i valori numerici.

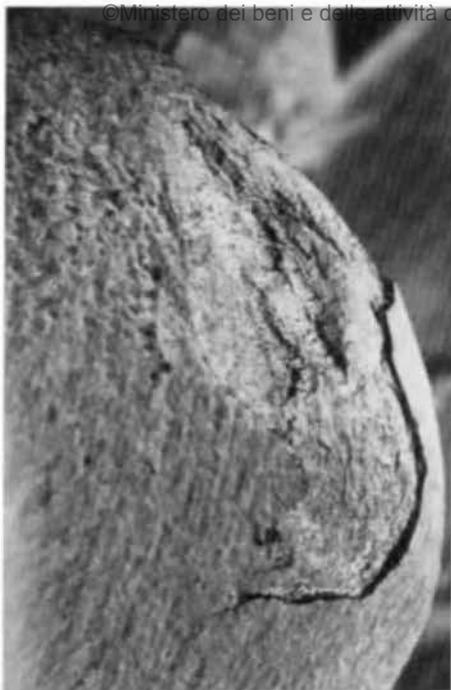
A parte le vistose tassellature eseguite in epoca imprecisata, i vasi decorativi del coronamento, composti di marmo a grana cristallina, non presentavano vistosi fenomeni di degrado salvo le incrostazioni di smog localizzate sulle parti non dilavate dalla pioggia. I balaustrini del parapetto di coronamento, invece, oltre a tale inconveniente, dato il diverso tipo di materiale rilevato, hanno condizioni di degrado più preoccupanti: in conseguenza dell'azione combinata delle escursioni termiche e del vento, lo strato immediatamente a contatto con l'atmosfera si stacca, come per rigonfiamento, dal corpo della pietra e in seguito si spacca rivelando la sottostante superficie sana che, a sua volta aggredita, ripresenta nel tempo lo stesso fenomeno di sfaldatura a pellicole successive (fig. 9).

Torino, Palazzo Madama: 9 - Corpo di un balastrino del coronamento con fenomeno di sfogliatura dovuto all'erosione; 10 - Dettaglio della parte di coronamento (balastra e cornicione): rilievo degli architetti Sebastiano Devoti e Giuseppe Pazzaglia; 11 - Una mensola prima del restauro (il processo di alterazione ha già corroso la pietra per una profondità di oltre un centimetro); 12 - Dettaglio di una voluta che presenta due fasi del processo di degrado

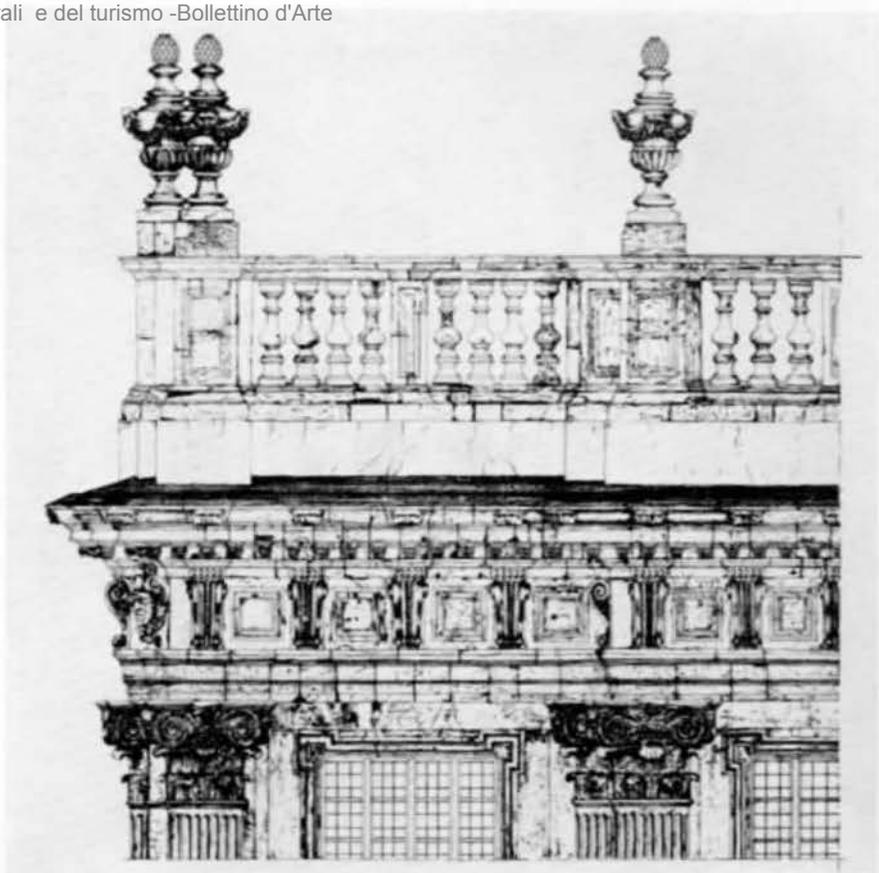
10

La zona più aggredita è quella che corrisponde alla fascia decorativa del cornicione costituito da una prima cornice superiore a gola rovesciata intervallata da teste di mascheroni, da una fascia intermedia di mensole scolpite con disegno di foglie e volute e, infine, dalla parte inferiore a riquadri intonacati scanditi da mensole con volute a S verticali (fig. 10).

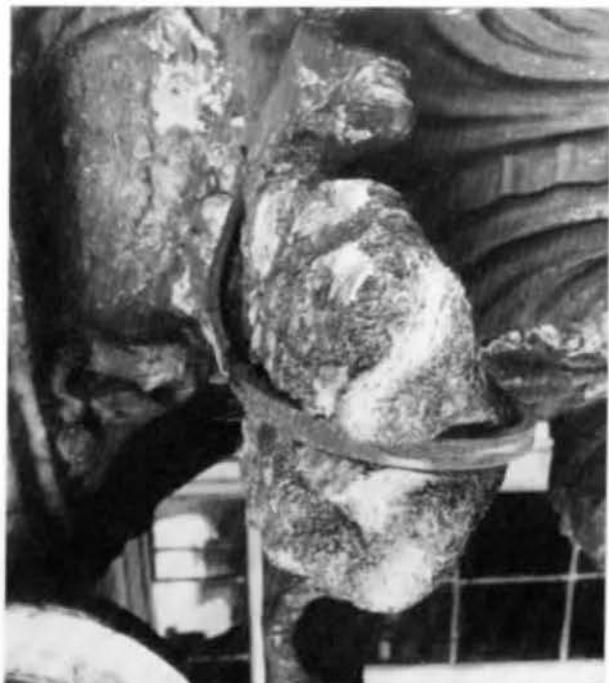
Per questa ragione è frequente il rinvenimento, in corrispondenza della parte superiore di tali aggetti decorativi, di grappe di rinforzo e suture in ferro (fig. 14).

Torino, Palazzo Madama: 13 - I capitelli delle lesene; 14 - La grappa in ferro che sostiene una foglia d'acanto fortemente aggettante di un capitello;
15, 16 - Tratto del cornicione prima e dopo il restauro

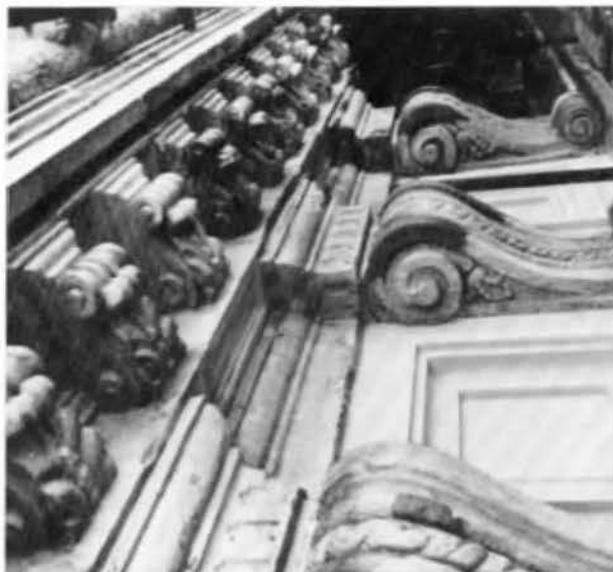
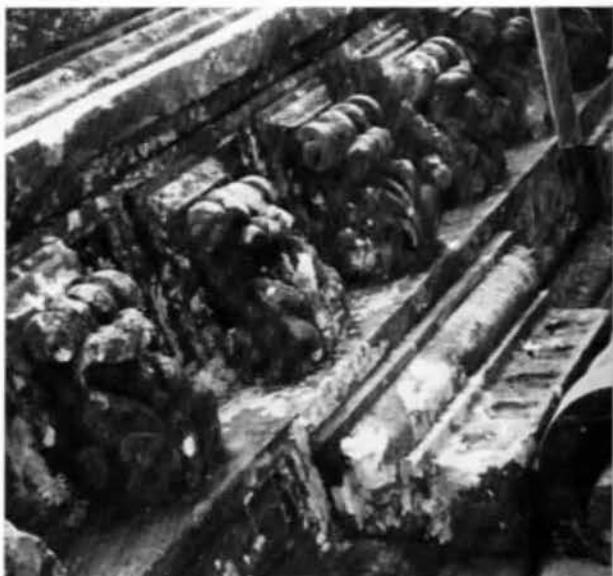
di leone coronate poste a chiave dei tre grandi archi di ingresso hanno funzione di mensola a sostegno dei terrazzi soprastanti, formati da lastre monolitiche di marmo dello spessore di 20 centimetri, che portano a loro volta le balaustre. Queste mensole, che sporgono più di un metro dal filo dell'arco, sono incastrate nella muratura per una profondità di soli 25 centimetri e, oltre al carico superiore, devono sopportare un notevole peso proprio: lo sforzo di taglio in corrispondenza dell'attacco al corpo della muratura è contrastato da tiranti metallici orizzontali che ancorano la mensola alla struttura muraria interna equilibrando in tal modo l'ardito sistema costruttivo (figg. 15, 16).

Ad operazione avvenuta, asportata ogni incrostazione e quindi ogni causa del cancro progressivo, la pietra ha ripreso un aspetto sano, asciutto: completamente scomparso l'effetto del rigonfiamento, la superficie si è presentata di buona consistenza anche se scabrosa al tatto in conseguenza dello scioglimento dei cristalli superficiali che ha lasciato dei microspazi tra le molecole della materia (figg. 15-21).

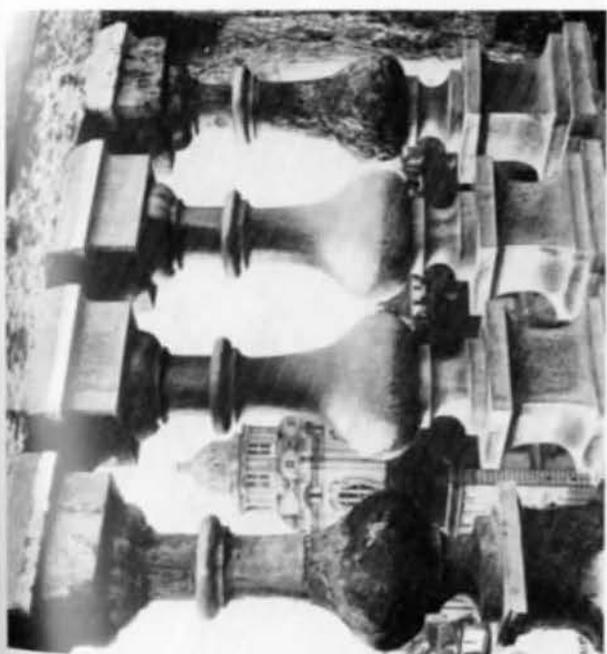
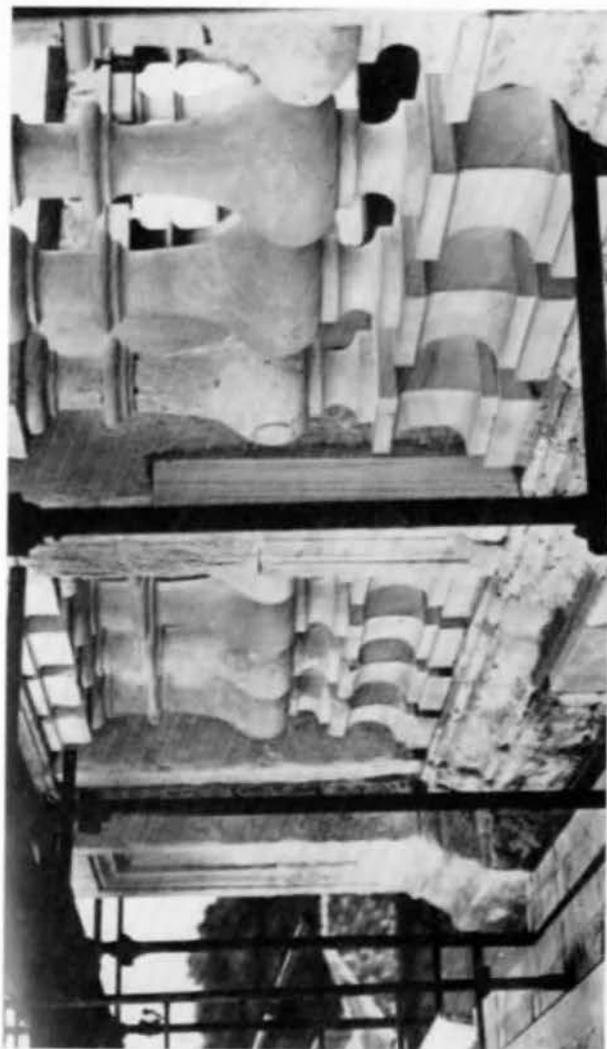
Torino, Palazzo Madama: 17, 18 - Tratto della balaustra prima e dopo il restauro; 19, 20 - Un mascherone prima e dopo il restauro

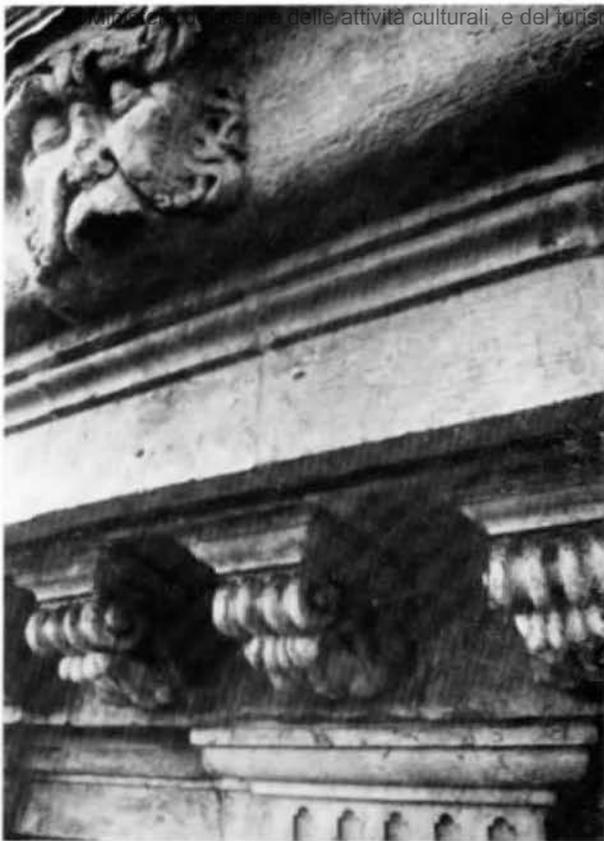
Torino, Palazzo Madama: 21 - Tratto superiore del cornicione dopo il restauro; 22 - Il vestibolo e lo scalone iuvarriano; 23 - Testa di leone posta in chiave ad uno degli archi di ingresso: la siringa è visibile in alto verso destra; 24 - Dettaglio del basamento che presenta sollevamenti della crosta
