CRONACA DELLE BELLE ARTI

DIREZIONE GENERALE DELLE ANTICHITÀ E BELLE ARTI

RIMINI: *Anfiteatro Romano*. — La Soprintendenza all'antichità dell'Emilia e della Romagna ha iniziato da alcuni mesi gli scavi che dovranno rimettere in luce gli avanzi dell'anfiteatro romano di Rimini (fig. 1-2-3); a tale scopo ha ottenuto dal Comune di Rimini un contributo di L. 6000 e la fascia di terreno all'intorno della cortina dell'anfiteatro, incorporata nelle mure cittadine, che si trovava ad essere fortunatamente di proprietà comunale, evitando così le spese di esproprio; inoltre la Soprintendenza ha deciso di dedicare a tale lavoro, considerandone l'importanza, parte della propria piccola dotazione. Per un'altra fortunata coincidenza lo scarico del materiale di rifiuto è stato trovato in luogo abbastanza vicino alla zona di scavo e il trasporto vien fatto per mezzo di una Décauville gentilmente prestata dalla Società delle Ferrovie e Tramvie Padane.

X GUBBIO: *Chiesa di S. Francesco*. — La chiesa di S. Francesco, sorta nel 1259 per opera di frate Bevegnate nel luogo dove Jacobello Spadalunga rivestì del saio eremitico il Poverello d'Assisi, ha conservato all'esterno il suo bel stile gotico, alte

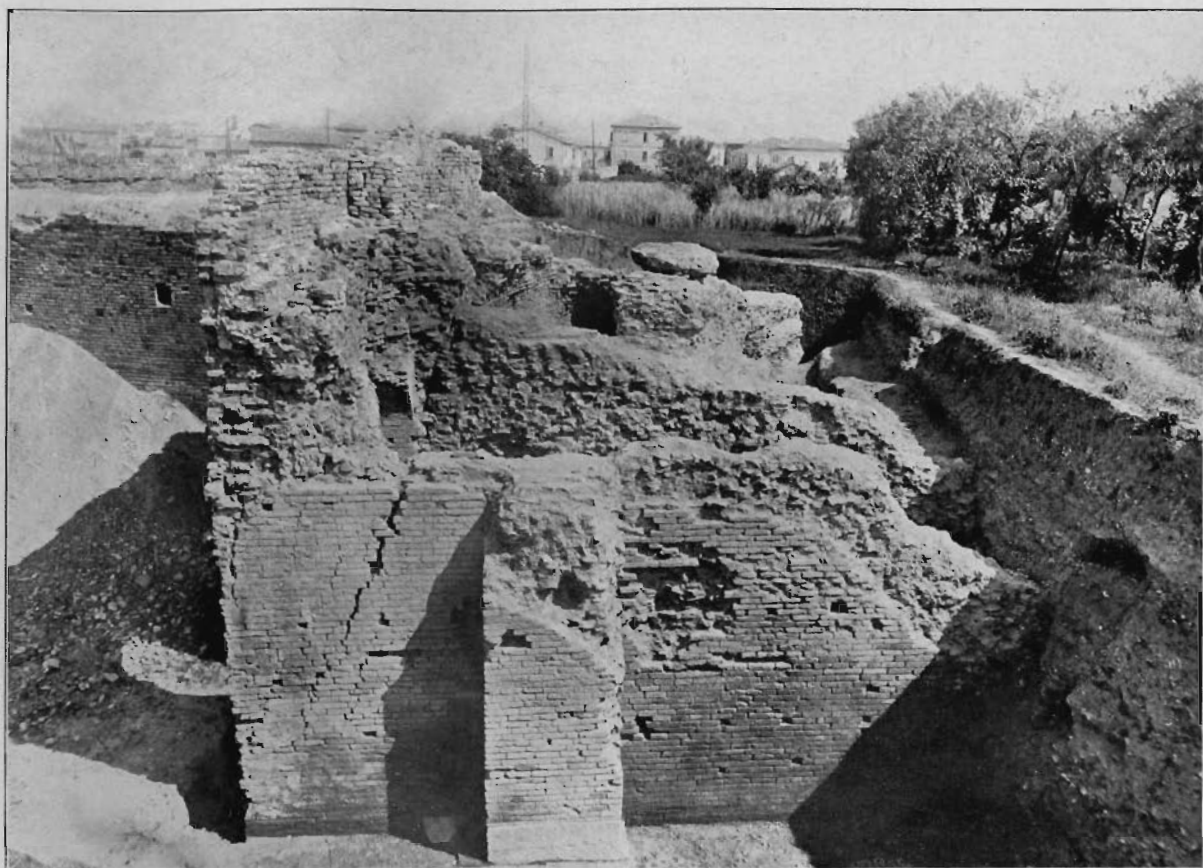
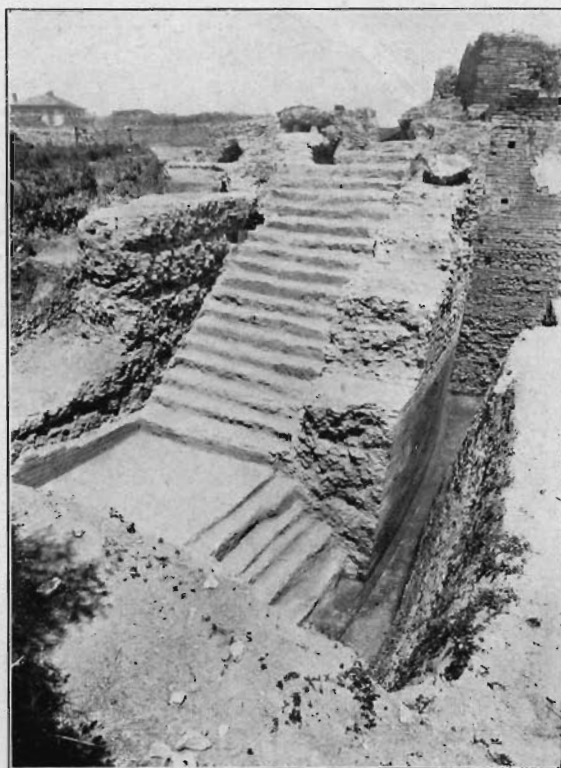
Fig. 1. — Rimini: Anfiteatro romano.

lati di una delle porte principali d'ingresso dell'Anfiteatro, lungo l'asse maggiore ed hanno già rimesso in luce due delle gradinate di accesso alla prima « praecinctio » con i grandiosi sotto scala e le « guance » che servirono d'imposta alle volte ribassate, su cui le scale erano costruite. Altri muri appaiono qua e là, e fra essi quelli che fiancheggiano la porta principale, aperta ad una delle estremità dell'asse più lungo dell'anfiteatro e tre delle arcate superstiti del perimetro esterno del teatro.

Fig. 2. — Rimini: Anfiteatro romano (particolare).

Fig. 3. — Rimini: Anfiteatro romano (particolare).

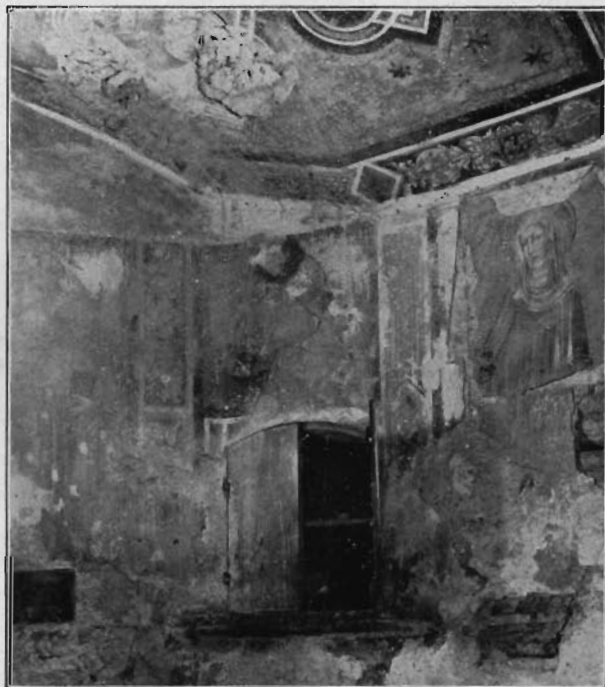
Fig. 4. - Gubbio: San Francesco - Abside.

Gli affreschi della scuola giottesca nell'abside, intonacati all'epoca del rifacimento rococò, sono stati già in parte liberati. Abbastanza ben conservati nella parte superiore dell'abside (fig. 5) il medaglione col Redentore circondato dai quattro evangelisti, fra i quali solo S. Giovanni è tornato completamente alla luce; gli affreschi della parte inferiore sono assai deteriorati (fig. 4).

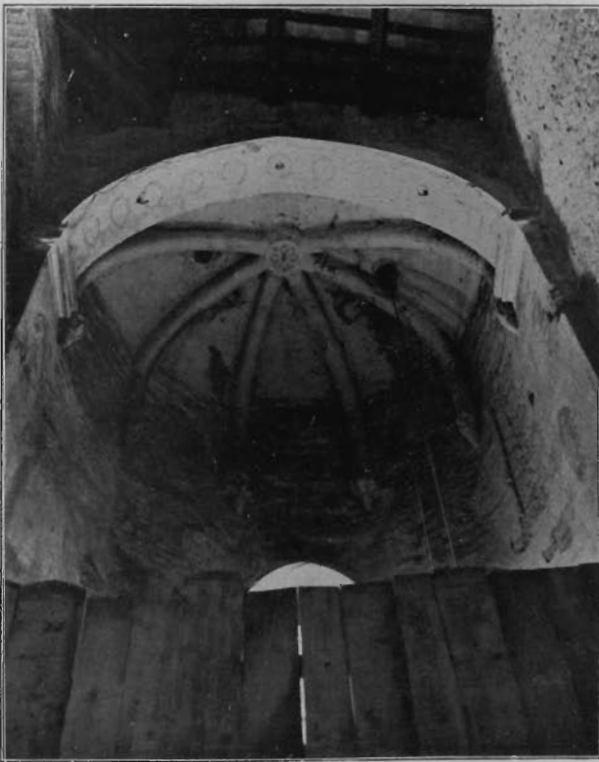
Fig. 6. - Gubbio: Cappella di San Francesco.

Nella cappelletta di S. Francesco in cornu epistolae (fig. 6) è stato riaperto il finestrone: anche qui si notano importanti affreschi (fig. 7). Sono in corso lavori per togliere le grandi e piccole zone della sovrapposta tinteggiatura che li deturpano, per assicurarne, solidificandolo, l'intonaco che in certi punti minaccia di staccarsi e in generale per restaurare tutti gli affreschi.

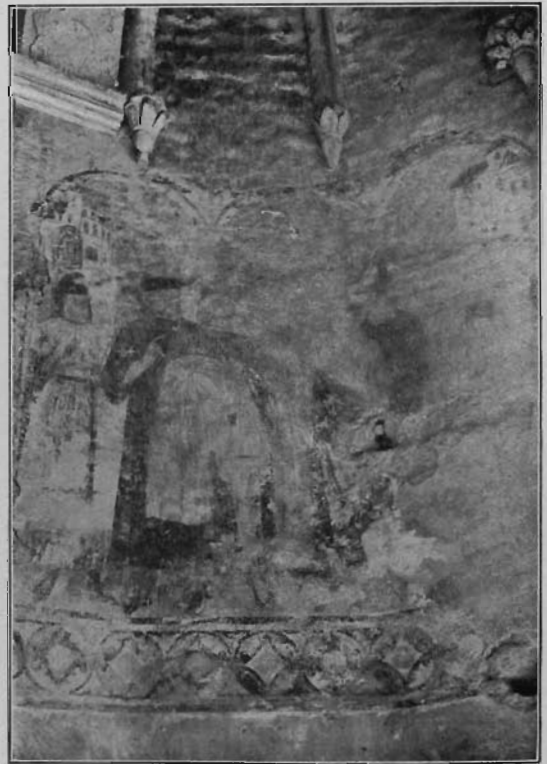
Fig. 7. - Gubbio: Cappella di San Francesco.
