Cronaca dei ritrovamenti e dei restauri

R. SOPRINTENDENZA ALLE ANTICHITÀ D'ETRURIA - FIRENZE.

PISA: Scavi e restauri ai ruderi delle Terme Romane.

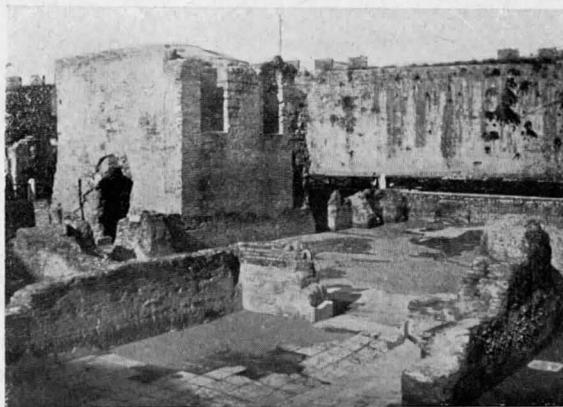
Fig. 1. PISA: Terme romane. Veduta dei resti a lavori ultimati. (Foto Orsolini).

Uno dei due ingressi opposti della sala, mostra ancora una parte dell'arco ribassato ed il soprastante arco di scarico a tutto sesto in mattoni bipedali (figg. 1-3). — *Direttore del lavoro:* per la Soprintendenza, Arch. R. Pacini; per il Comune di Pisa, Arch. S. Aussant.

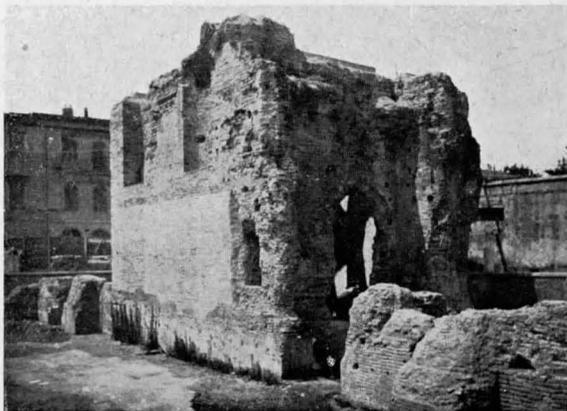
Fig. 2. PISA: Terme romane. Il rudere della sala ottagonata dopo i lavori di liberazione e consolidamento. (Foto Orsolini).

La sala ottagonale è stata completamente liberata e restaurata con la demolizione di alcune case che vi erano addossate, con la ripulitura delle pareti coperte da intonaci, la rifinitura di qualche parte assai deteriorata e il completamento della superficie di estradosso della volta a padiglione.

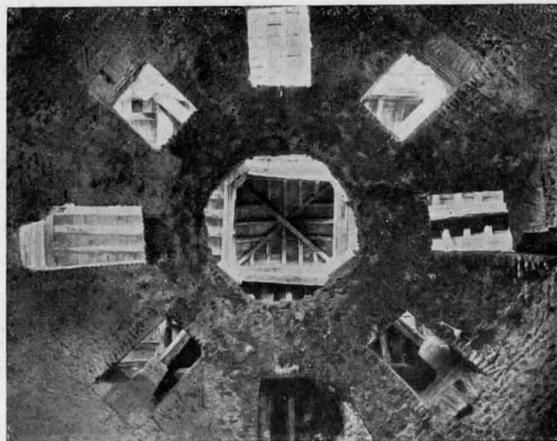
Fig. 3. PISA: Terme romane. Veduta della volta della Sala ottagonata. (Foto Orsolini).

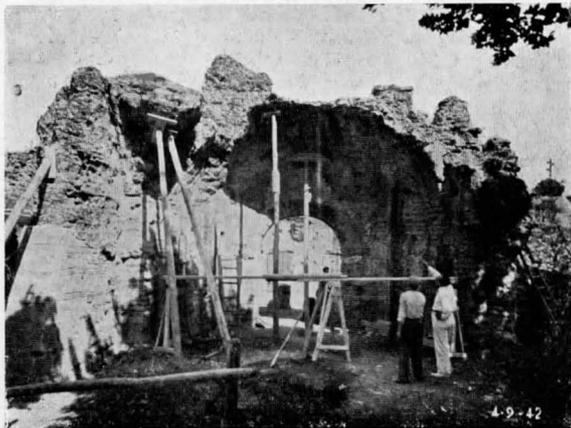
Fig. 4. PALESTRINA: Edificio romano (prima del restauro).

Gli avanzi dell'edificio si trovavano in condizione fatiscenti; pertanto si è dovuto urgentemente provvedere al consolidamento delle parti pericolanti, mediante riprese in sottofondazione, speroni ecc., onde evitarne la totale rovina. Si è reso anche indispensabile un lavoro di pulitura generale dei ruderi, divenuti sopraccarichi di vegetazione a grande fusto, le cui radici, lunghe e profondamente incuneate fra i conci della struttura muraria, ne avevano seriamente pregiudicato la stabilità.

Sono state ripristinate tutte le arcate in cortina di mattoni che collegano le otto pareti interne della salaottagona, previa ripresa dei piedritti e completo assestamento dell'opera a tufelli a faccia vista sopra gli archi ricostruiti; sono stati inoltre consolidati gli avanzi delle spallette, che costituivano le finestre del grande ambiente poligonale.

L'ingresso meridionale della sala predetta si apre in una grande nicchia di metri 6 di diametro; e sulla stessa linea di questa nicchia ne sorge un'altra a sinistra, di dimensioni minori: ad entrambe si è conferita una conveniente stabilità delle pareti superiori, ripristinando i due tini e riprendendo la copertura di cocciopesto nell'estradosso di essi.

Si è infine ribassato uniformemente il terreno sia nell'interno che all'esterno degli ambienti per circa quaranta centimetri, accertando che al piano originario dell'edificio si trova a circa un metro di profondità sotto l'attuale piano di campagna (figg. 4-6). - *Direttore dei restauri*: G. Caraffa. *Soprintendente*: S. Aurigemma.

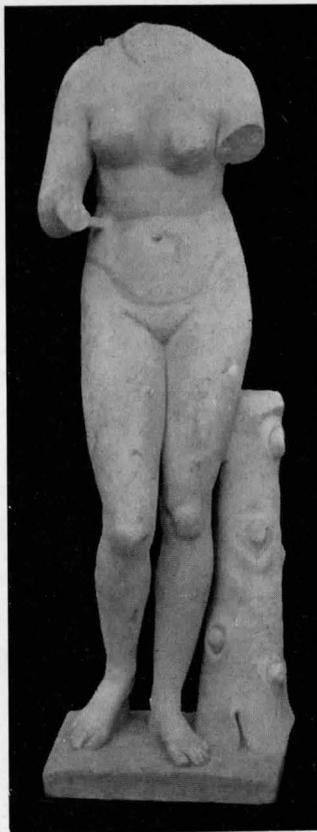
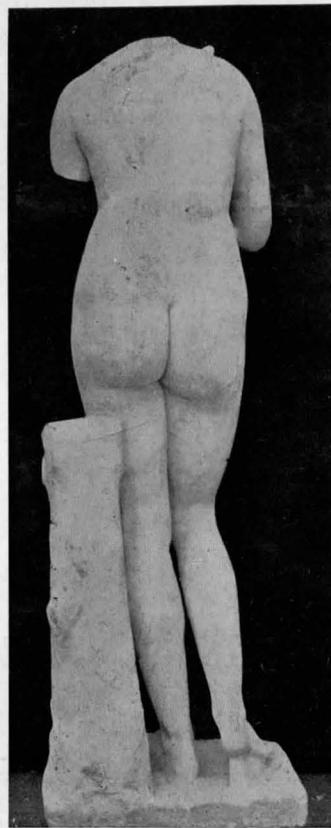
Figg. 7-8. ROMA: Statua di Afrodite rinvenuta in via Panisperna.

In un cantiere di proprietà della Banca d'Italia, situato in un terreno retrostante la Banca stessa, è venuta in luce il 29 dicembre 1942 una statua marmorea di Afrodite ignuda, mancante della testa, dell'avambraccio destro e del braccio sinistro sino all'ascella. La statua, alta m. 1,635 (col plinto m. 1,69), giaceva supina in mezzo a terra di scarico, alla profondità di circa otto metri sotto il livello di via dei Serpenti e di undici sotto quello di via Panisperna; alcuni giorni dopo, nel proseguimento dei lavori, fu ritrovata a pochi metri di distanza la mano sinistra, disgraziatamente mutila delle dita.

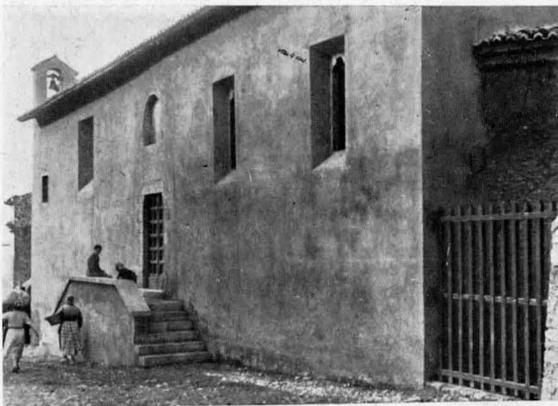
L'umile chiesetta gotica abbarbicata alla roccia, aveva subito tali infiltrazioni di umido da averne completamente guaste le pareti, il soffitto, il pavimento e la decorazione ad affresco dei secoli XV-XVI, e così che ne risultava minacciata gravemente l'esistenza. Non essendo priva d'interesse, quale rifacimento gotico di chiesa più

Fig. 9. SUBIACO: Chiesa della Madonna della Croce (dopo i restauri).

antica di cui è rimasta la bassa abside, vennero più volte sollecitati i lavori di restauro, i quali furono iniziati nel 1940 e conclusi nel 1942. Si dovette provvedere all'isolamento della chiesa dalla roccia a cui aderiva, per tutta la parete lunga e per una parte dell'abside, costruendo una profondissima intercapedine; si ricostruì il tetto, si ripristinarono alcuni conci cadenti degli archi ogivali, si rifece il pavimento, si diede una pacata tinteggiatura tanto all'interno quanto all'esterno, rifacendo anche le intelaiature delle finestre.

La spesa del restauro è stata sostenuta integralmente dal Ministero dell'Educazione Nazionale (figg. 9 e 11). - *Direttore del lavoro*: Alberto Terenzio.

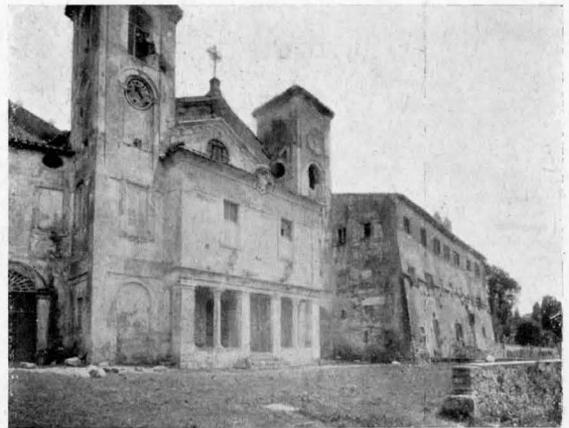
Deplorable restauri settecenteschi avevano apportato trasformazioni ed aggiunte alla chiesa romanica di S. Maria delle Neve a Palazzolo «vetusti operis, non magna, uno contenta fornice, cuius vestibulum marmoreis nitet columnis» (*Commentarii* di Pio II).

Fig. 10. PALAZZOLO: S. Maria della Neve (prima del restauro)

Proprio su tale vestibolo era stata elevata nel Settecento una stanza fiancheggiata da due torri campanarie, mentre all'interno le strutture romanico-gotiche erano scomparse sotto le decorazioni barocche.

Insufficiente, infatti, abbattere l'ambiente sul portico e le due moderne torri campanarie, perchè il prospetto riprendesse il suo aspetto originale con elegante decorazione a fasce orizzontali, alte finestre monofore e piccolo oculo, i cui frammenti furono trovati fuori opera.

Restaurato quanto si trovò fatiscente, si ricercarono anche all'interno le antiche strutture, purtroppo assai danneggiate, seguendone gli scarsi suggerimenti nel completamento del restauro.

La spesa fu interamente a carico dell'Ente proprietario (figg. 10 e 12). - *Direttore del lavoro*: Filippo Sneider. - *Soprintendente*: Alberto Terenzio.

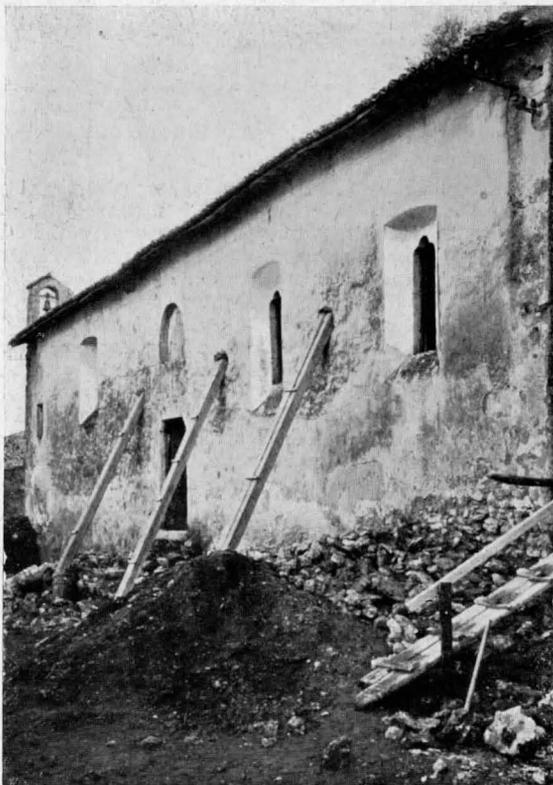
Fig. 11. SUBIACO: Chiesa della Madonna della Croce (durante i lavori di restauro).

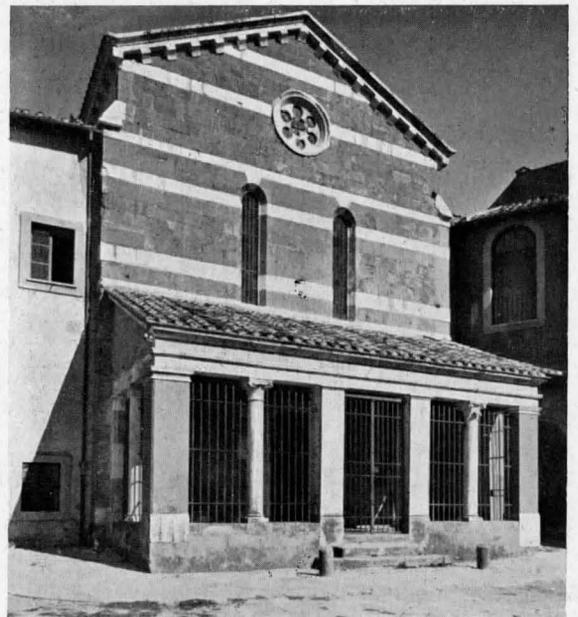
Fig. 12. PALAZZOLO: S. Maria della Neve (dopo il restauro).

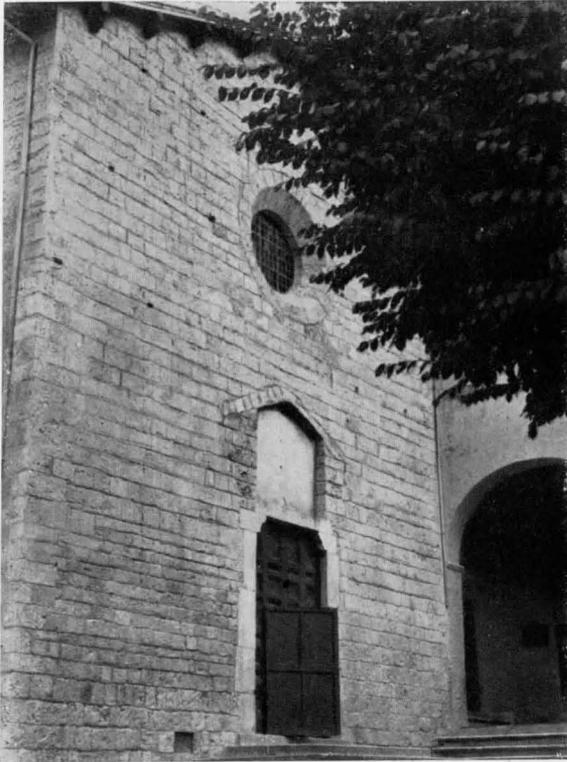
Fig. 13. SUBIACO: Chiesa di S. Francesco (dopo i restauri).

La chiesa gotica di S. Francesco posta su una collinetta sulle rive dell'Aniene aveva subito forti infiltrazioni di umidità, che - estendendosi sulle pareti - compromettevano la conservazione degli affreschi della cappella detta del Sodoma e di quella del Crocefisso, ambedue decorate da pitture dei secoli XV e XVI, nonché degli

I restauri si iniziarono con la costruzione di un vespaio per eliminare l'umidità proveniente dal suolo, provvedendo allo sgombero, alla pulitura delle tombe rinvenute e alla costruzione di una opportuna canalizzazione per aereare l'intercapedine; si tolse quindi il banale soffitto barocco per riprendere l'antico soffitto a capriate.

Il prospetto che l'età barocca aveva trasformato aprendo una finestra rettangolare al posto del rosone sulla facciata e un'altra finestra sull'arco, venne restituito alle antiche forme e, asportando l'intonaco, se ne rese visibile la struttura originaria. All'interno, la raschiatura dello scialbo venne eseguita con massima delicatezza, perchè apparivano visibili in varie zone affreschi di notevole interesse i quali furono scoperti, isolati e restaurati mentre venne estesa una tinteggiatura uniforme a tutto l'interno ed al coro ed eseguite altre numerose opere di finimento.

Nel loro complesso, i restauri sono valse a ridare nuovo decoro alla chiesa che assume particolare importanza nel complesso paesistico di Subiaco e a restituire agli studiosi un ciclo notevole di affreschi cinquecenteschi (figg. 13-16). — *Direttore del lavoro*: Alberto Terenzio.

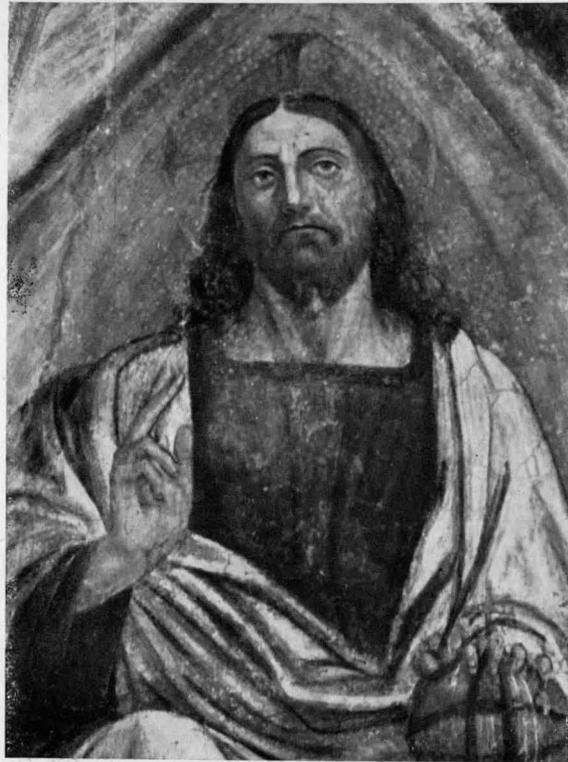
Fig. 15. SUBIACO: Chiesa di S. Francesco. Scuola d'Antoniazio Romano (sec. XV). Affreschi. Particolare (dopo il restauro).

I lavori più interessanti riguardano i restauri agli affreschi. La chiesa gotica aveva avuto nei secoli XV e XVI un'ampia decorazione ad affresco sulle cappelle e sulle pareti, la quale era stata nel 1733 ricoperta da imbiancature. Già dal 1910 si erano venuti rivelando sempre più chiaramente tracce di affreschi figurativi nella terza e nella seconda cappella sinistra della navata. Quelli della terza, attribuiti al Sodoma e rappresentanti fatti della vita della Vergine (*Natività, Sposalizio, Crocefissione*), i monocromati alla base e gli Evangelisti nelle volte a stucchi erano stati restaurati dal restauratore Lorenzo Ceconi Principi che aveva trovato i colori impalliditi per l'azione della calce e malfermo l'intonaco. Altri affre-

Nel 1940 continuarono i saggi e gli scoprimenti nella cappella detta del Crocefisso e, dato lo stato di fatiscenza della chiesa per infiltrazioni d'umidità, si decise di provvedere radicalmente alla conservazione di tali affreschi e di tutto l'edificio. Compiute le opere murarie i restauri degli affreschi vennero affidati al pittore Benedetto Tozzi di Subiaco.

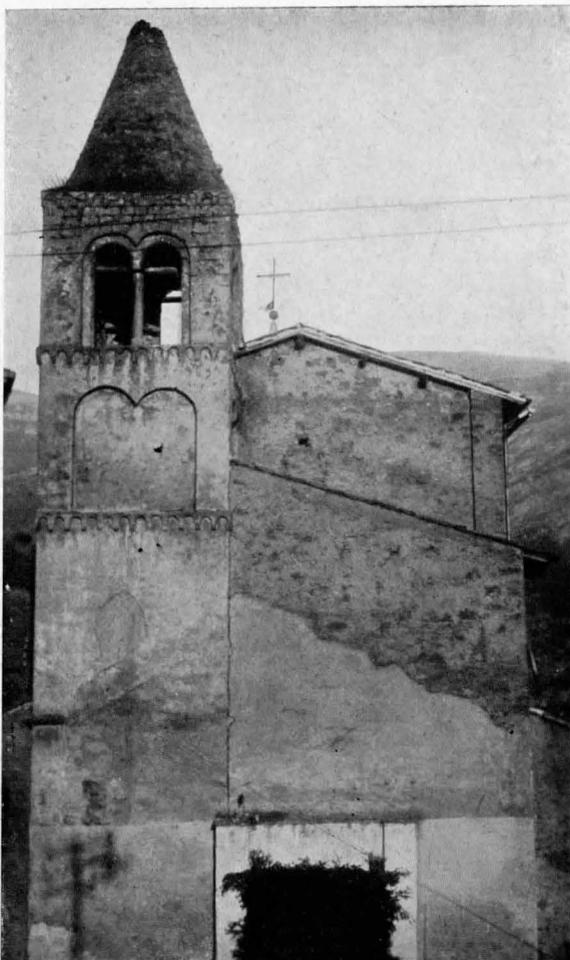
Fig. 17. SUBIACO: Chiesa di S. Pietro (prima del restauro).

Della chiesa medioevale di S. Pietro a Subiaco, per trasformazioni settecentesche, non restava visibile che il campanile, chiuso alla base, a monofore e a due ordini di bifore, interessante per la sua antica cuspide. Proprio questo, indebolito dal terremoto del 1913, colpito da un fulmine nel 1936, minacciava di crollare. Ordinati i lavori vennero rinforzate subito le fondamenta; venne tolta l'occlusione delle bifore, chiarito il profilo della monofora al secondo piano lasciandovi la parete di fondo per necessità di consolidamento: la cuspide molto danneggiata, venne ricostruita perfettamente simile all'originale dopo avere rafforzato, con catene di ferro, la cella campanaria. La muratura del campanile venne ripresa in alcune parti e riportata in vista; furono altresì rifatte due colonnine di cardellino con relativi capitelli, ricostruita la scaletta e la porta d'ingresso al campanile. Per evitare infiltrazioni di umidità venne eseguita un'intercapedine sul lato sinistro della chiesa per deviare le acque piovane. Il prospetto della chiesa, reso assai informe dal rialzamento settecentesco del tetto, fu modificato per lasciare in vista, per quanto possibile, il lato destro del campanile.

Il Ministero dell'Educazione Nazionale ha sostenuto l'intera spesa per il restauro (figg. 17-18). — *Direttore del lavoro*: Alberto Terenzio.

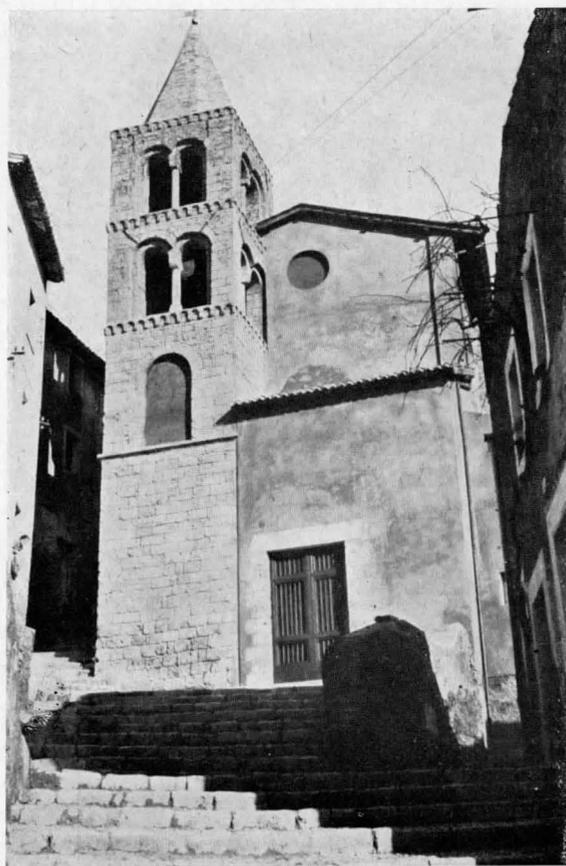
Fig. 18. SUBIACO: Chiesa di S. Pietro (dopo il restauro).

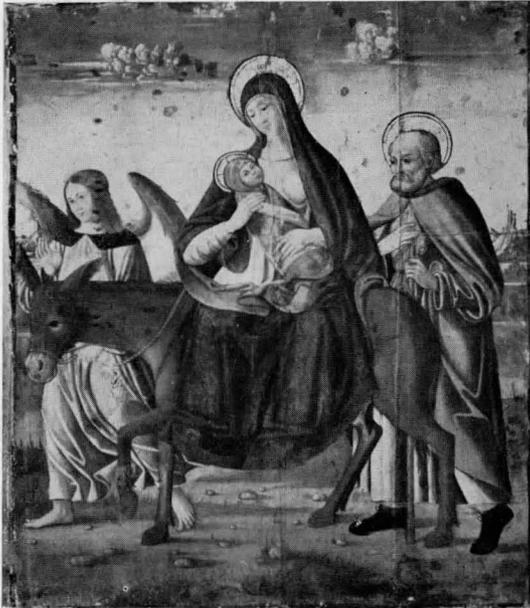
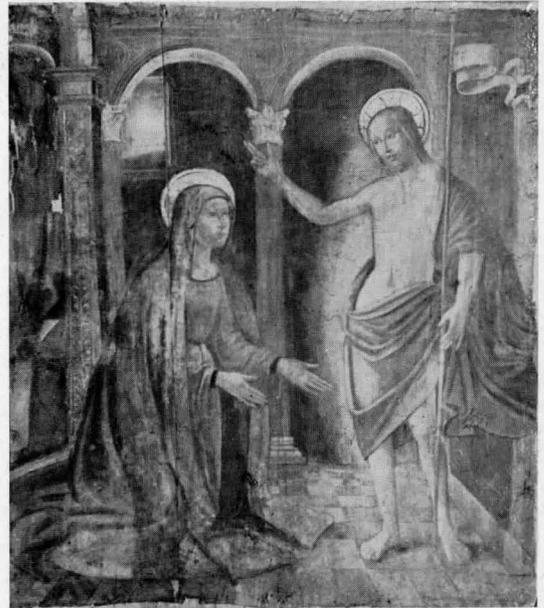
Fig. 22. PALERMO: SS. Annunziata. Mario di Laureto:
Fuga in Egitto (prima del restauro).

Fig. 23. PALERMO: SS. Annunziata. Mario di Laureto:
Noli me tangere (prima del restauro).

PALERMO: *Chiesa dell'Annunziata.* - Mario di Laureto da Napoli (1536): *Fuga in Egitto e Noli me Tangere.*

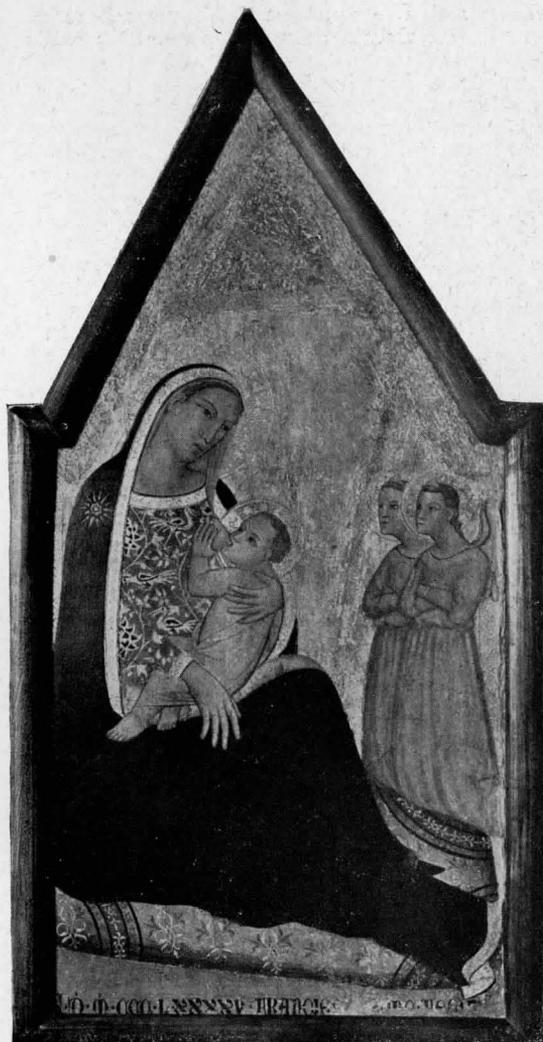
Fig. 25. CAMERINO, Cassa di Risparmio. Francescuccio Ghissi. La Madonna del Latte (dopo il restauro).

Liberato il dipinto dalla cornice barocca, si sono scoperti, malamente connessi a tergo di quest'ultima, tre

frammenti della cuspidè, ancora conservanti l'imprimitura originale. La tavola è stata perciò restituita alla sua antica sagoma, ricongiungendo i tre frammenti e stuccando sia le loro connesure, e sia la lesione verticale che già deturpava la tavola. Il colore è stato consolidato, e l'intera opera sottoposta ad una generale pulitura, per liberarla dalle formazioni di muffa che ne invadevano la superficie. Le zone lacunose sono state campite di tinte locali. La pulitura ha rimesso in luce numerosi particolari, particolarmente nella zona inferiore, dove è apparsa meglio leggibile la data e la firma: « A. D. M. CCC. L. XXXX. V FRANCISC..S. ME. FECIT » (fig. 25). *Funzionario preposto al restauro*: Pasquale Rotondi. *Restauratore*: Carlo Matteucci.

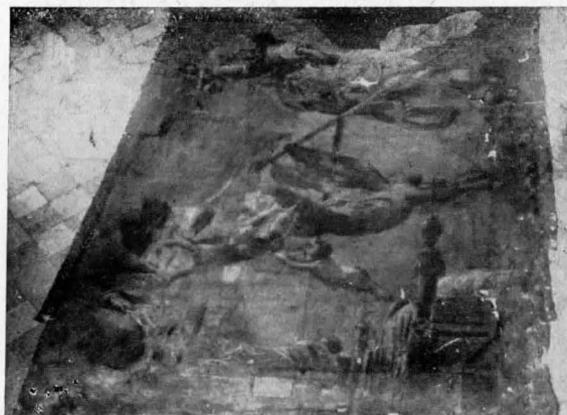
Fig. 27. VENEZIA: Chiesa dei Carmini. Sebastiano Mazzoni: La Madonna che appare a Onorio III (prima della foderatura e del rest.).

La tela risultava in pezzi, tanto era il suo cattivo stato: dovette essere foderata ricucendone insieme i vari

frammenti. Consolidato il colore e liberatolo dagli ossidi, si procedette a una cauta pulitura. Purtroppo lo stato del dipinto era talmente rovinoso che l'azione del restauro ha avuto un semplice carattere conservativo. Le lacune sono state reintegrate. Si è aggiunta così al catalogo ristretto delle opere dell'artista, una delle sue più interessanti per ardimento di composizione. Secondo la testimonianza di Francesco Mondini (Carmelo il favorito, in Venetia, 1675, 70) l'opera risale al 1669 (figg. 27-29). — *Funzionari preposti al restauro*: Vittorio Moschini e Rodolfo Pallucchini. *Restauratore*: Angelo Moro.
