ROMA, S. PUDENZIANA: ANTICHI PAVIMENTI (LITHO-STRATOM) (Fot. R. Soprint. ai monumenti di Roma)

UDINE: CASTELLO.

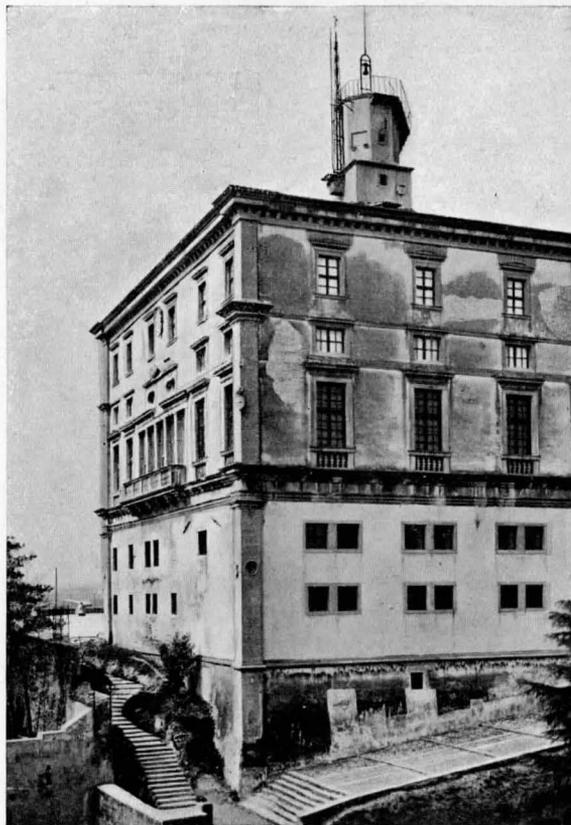
UDINE: CASTELLO

La prima sua costruzione risale all'alto medioevo e di essa sono sopravanzati tratti di fondazione e la muraglia rivolta ad ovest. Doveva essere di piccola mole. Al principio del secolo XVI venne ricostruito dal Fontana.

Ora appunto il lato più antico appare lesionato per cedimento, si che è necessario allargare le fondazioni per impedire che il nucleo attuale di esse possa subire abbassamenti e movimenti di qualsiasi genere che avrebbero, naturalmente, ripercussioni nelle strutture fuori terra. Inoltre, si avvertono distacchi nelle murature frontali da quelle longitudinali e, per conseguenza, sconnessioni, oltre a fratture delle mostre in pietra. Occorrono riprese murarie, il collegamento della fronte ovest con i muri longitudinali mediante travi in cemento armato, il restauro delle mostre e degli stipiti in pietra.

Il restauro vien curato dalla Sovrintendenza alle belle arti di Trieste.
