RESTAURO DEL TEMPIO MALATESTIANO

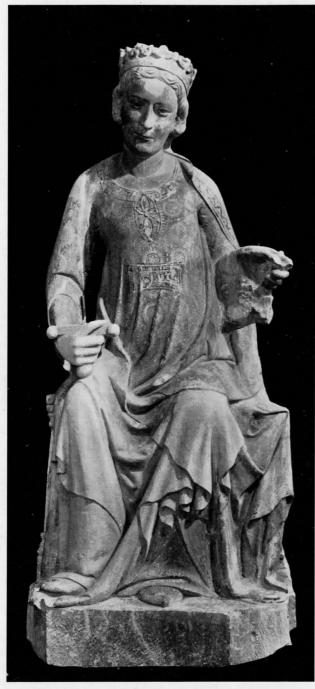
FIG. 7 - BOLOGNA, MERCANZIA - STATUA DELLA GIUSTIZIA DOPO LA REINTEGRAZIONE (LE PARTI CHIARE, STRIGILATE, SONO IN PIETRA ARTIFICIALE)

le nuove parti presentano quelle lievi differenze che, mentre non disturbano il godimento dell'opera, consentono allo studioso di distinguere e delimitare il lavoro compiuto. ¹⁴⁾

Tale identificazione è d'altra parte facilitata dai contrassegni — costituiti, secondo l'odierna prassi della Soprintendenza ai Monumenti di Bologna, dalla data di esecuzione e dalla sigla del vocabolo definente il lavoro eseguito — che si sono incisi, numerosi, su tutte le nuove parti dell'opera e che, pure non essendo, tranne i più vicini, distinguibili a prima vista, si rivelano ad un osservatore attento, che può leggerli con l'aiuto di un comune binocolo.

Prima di presentare al pubblico il monumento restaurato, si è voluta attenuare la discordanza cromatica fra il vecchio e il nuovo, ricorrendo ad una provvisoria patinatura di quest'ultimo, in attesa che il tempo distenda la sua. Come sempre avviene, il colore nuovo risulta lievemente opaco, ma già gli agenti atmosferici cominciano ad operare su di esso, conferendogli, a poco a poco, quella trasparenza che rende così attraenti i vecchi muri.

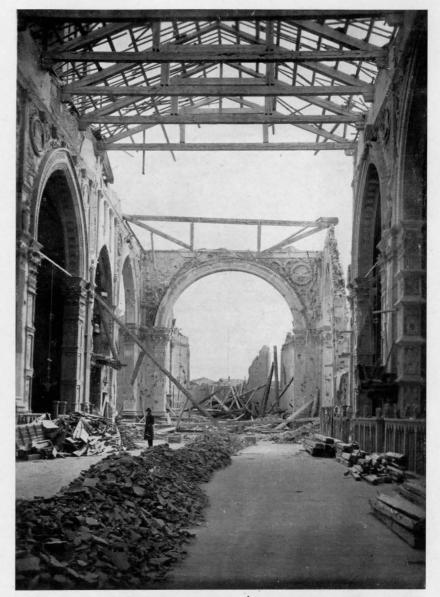
FIG. I - RIMINI, TEMPIO MALATESTIANO - L'INTERNO DOPO I BOMBARDAMENTI

d'aria, si inclinò in avanti trascinando nel suo moto di rotazione tutto il complesso architettonico formato dalle due prime cappelle. Tale ultimo fatto provocò l'apertura lungo le archeggiature dei fianchi in tutti e due i lati della costruzione, di gravissime lesioni con spostamento dei conci di pietra. Lo strapiombo all'angolo destro dell'edificio all'altezza della cornice del primo ordine misurava circa 45 centimetri (figg. 1–3).

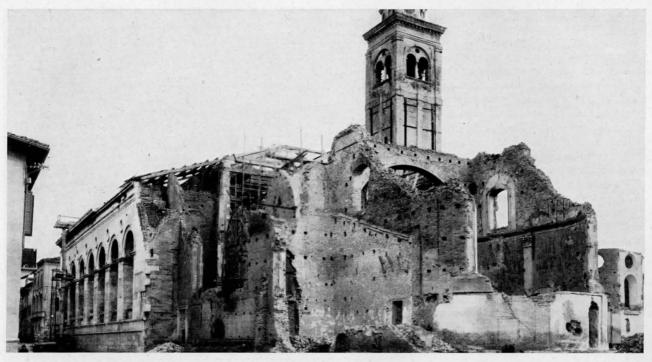
FIG. 2 - RIMINI, TEMPIO MALATESTIANO - L'ESTERNO VERSO IL PRESBITERIO DOPO I BOMBARDAMENTI

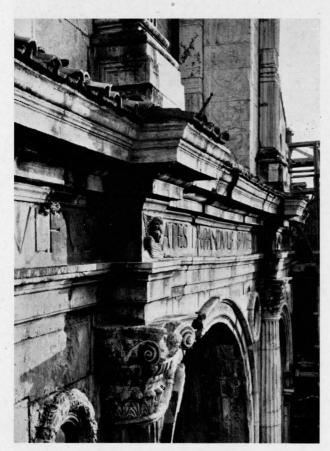
FIG. 3 - RIMINI, TEMPIO MALATESTIANO - PARTICOLARE DELLA FACCIATA CON I CONCI DEL PARAMENTO SCONNESSI (Fot. Gab. Fot. Naz.)

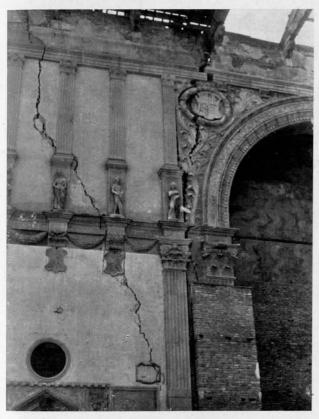
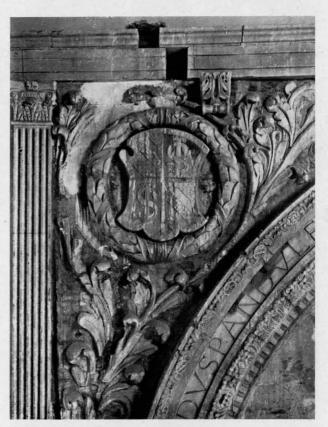
FIGG. 6, 7 – RIMINI, TEMPIO MALATESTIANO – LE LESIONI DELL'INTERNO ALL'ALTEZZA DELLA PRIMA CAPPELLA A DESTRA Sono state consolidate le strutture ma non si sono cancellate le traccie delle lesioni

Anzi la loro indipendenza stilistica è tanto evidente che nel procedere al consolidamento delle strutture interne dell'edificio s'è evitato, ad esempio, di chiudere o comunque

celare alcune lesioni, anche molto evidenti, delle arcate per non incidere con l'opera di restauro sul carattere eminentemente pittorico degli stucchi e degli elementi architettonici ancora goticizzanti della costruzione. Per il rivestimento esterno era un'altra questione, qui i valori essenziali dell'architettura non consentivano disarmonie.

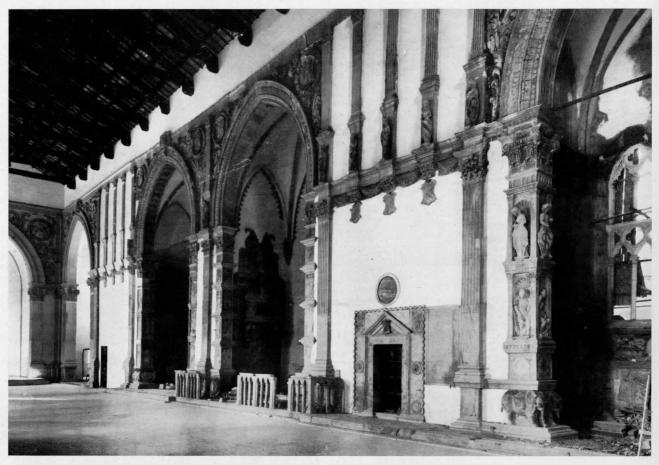
FIG. 8 - RIMINI, TEMPIO MALATESTIANO - L'INTERNO DELLA COSTRUZIONE MENTRE SI COMPLETANO I LAVORI DI RESTAURO (Fot. Gab. Fot. Naz.)

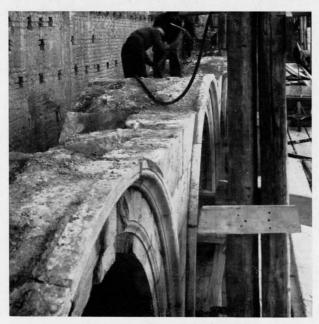
FIG. 9 – RIMINI, TEMPIO MALATESTIANO Il paramento del fianco destro è stato smontato fino all'altezza delle chiavi degli archi (Fot. Gab. Fot. Naz.)

In un ambiente dunque pieno di diffidenza nell'ottobre del 1947 ebbero inizio le operazioni per lo smontaggio del fianco destro del tempio. Scomposta la parte alta della costruzione, cioè la cornice terminale e il paramento al disopra delle arcate, rimossi i blocchi di pietra delle arcate medesime si vide come i pilastri non avessero nel loro interno alcun nucleo di muratura o in calcestruzzo, cioè fossero costituiti unicamente dai grossi blocchi di pietra d'Istria che compongono il rivestimento esterno della costruzione. Smontato il fianco con ogni accorgimento possibile e con l'ausilio di quei moderni mezzi meccanici che si ritenevano utili allo scopo, mentre si cominciava il lavoro sul fianco sinistro, veniva ricomposto lo stilobate secondo l'allineamento, o il livello che dir si voglia, dell'ultima arcata verso il presbiterio.

Tale ricomposizione dette subito il senso, ove ve ne fosse stato bisogno, del quanto fosse stata opportuna anzi necessaria quella operazione data la notevolissima diversità di livello che ormai veniva a riscontrarsi tra lo stilobate del fianco tornato al luogo originario e quello della facciata ancora affossato nel terreno. La ricostruzione delle arcate confermò pienamente quella impressione (figg. 9, 11–13).

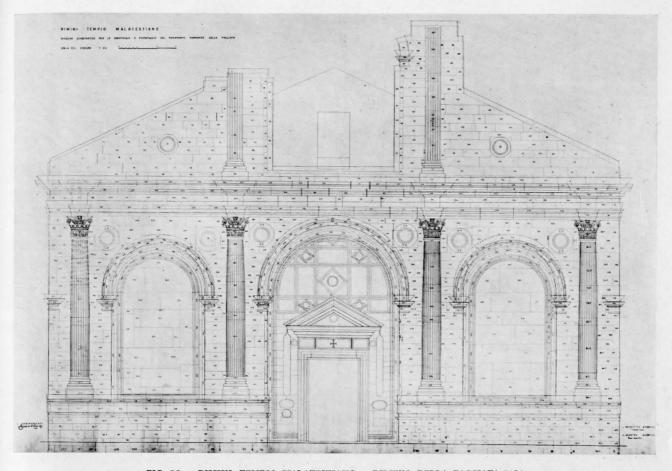
FIG. 10 – RIMINI, TEMPIO MALATESTIANO – RILIEVO DELLA FACCIATA 1:20

Le pietre sono state numerate una ad una; le linee punteggiate indicano la posizione che dovranno assumere i conci di pietra nella ricomposizione del paramento

Deliberato frattanto dalla commissione ministeriale di procedere allo smontaggio e quindi al rimontaggio del paramento esterno dell'edificio nei tratti ove gli spostamenti delle sue strutture erano sensibili, prima d'ogni altra cosa si procedette ad un suo minuto rilievo. Un rilievo in scala 1:20 nel quale le pietre sono chiaramente individuate una ad una e numerate con una numerazione che venne riportata sulle pietre stesse del monumento. Poi le pietre vennero, si può dire, fotografate una ad una e in qualche caso furono anche presi dei calchi per essere sicuri che nelle operazioni di rimontaggio si sarebbe mantenuto l'originario carattere alle loro stesse commettiture. Quindi sul rilievo vennero indicati con segni a trattini gli spostamenti che avrebbero dovuto subire le pietre per tornare al loro posto originario (fig. 10).

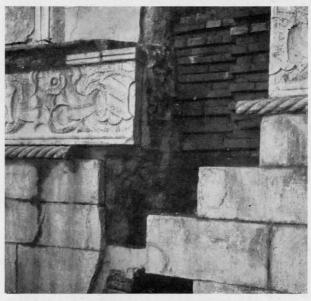
FIG. 11 – RIMINI, TEMPIO MALATESTIANO Lo stilobate sulla destra della facciata: il tratto già ricomposto secondo il livello del fianco ricostruito risulta di cm. 35 (circa) più alto del rimanente

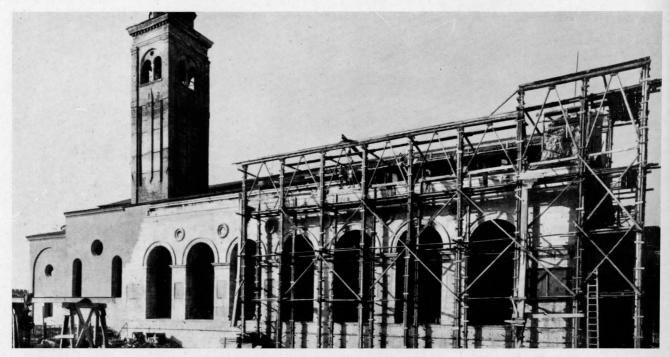
FIG. 12 - RIMINI, TEMPIO MALATESTIANO - INIZIO DEI LAVORI DI SMONTAGGIO DEL FIANCO SINISTRO (Fot. Gab. Fot. Naz.)

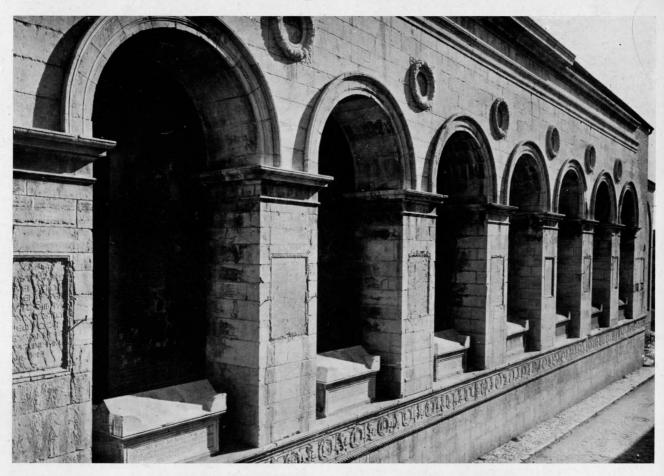
FIG. 13 - RIMINI, TEMPIO MALATESTIANO - IL FIANCO DESTRO RICOMPOSTO

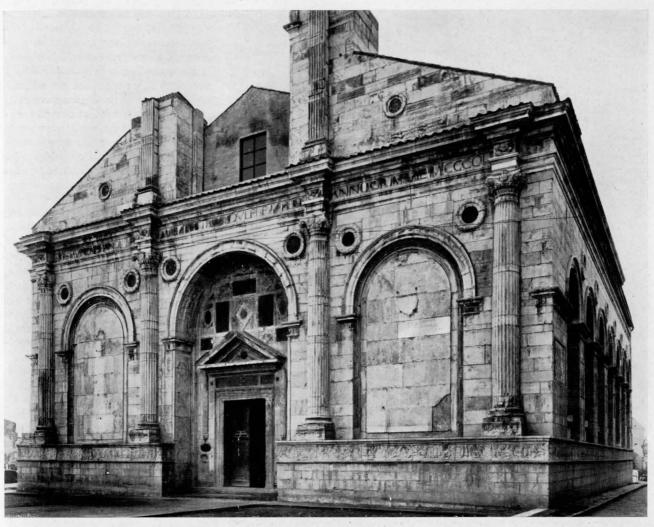
FIG. 14 - RIMINI, TEMPIO MALATESTIANO - L'ESTERNO DOPO LA RICOMPOSIZIONE DEL PARAMENTO

Anzi a proposito della facciata c'è da osservare come proprio in questo tratto della costruzione i lavori abbiano condotto a risultati particolarmente soddisfacenti (figg. 14–15).

In primo luogo smontando il paramento marmoreo compreso entro le due arcate laterali s'è potuto osservare senza dubbio di errore che mai quelle due cornici limitarono arconi di profondità analoga a quelli dei fianchi, come spesse volte hanno pensato coloro che studiarono l'ideale ricostruzione della chiesa albertiana in base alla medaglia di Matteo de' Pasti, ma che la facciata nacque così fin dall'origine.

Ed in particolar modo un vantaggio enorme si è avuto nella ricomposizione dell'arco mediano e del portale il quale ultimo ora ha riacquistato l'originario gradino che sopraelevandolo al sagrato gli conferisce uno slancio prodigioso. In altri termini mentre nell'interno dell'edificio, ove gli elementi di carattere decorativo e in certo senso pittorico avevano un preciso dominio o almeno una preponderanza non si è esitato a compiere un restauro che pur consolidando le strutture e ricomponendole quando ve n'era bisogno di quel carattere tenesse essenzialmente conto, allo esterno non si è esitato di affrontare responsabilità, difficoltà e sacrifici enormi pur di ridonare alla costruzione integri i primitivi valori.
