## LA CHIESA DI S. MARIA DELLA PROVVIDENZA A RONCIGLIONE

La Soprintendenza ai Monumenti del Lazio nel 1954 si interessò del restauro del sacro edificio, che per le varie sovrapposizioni era stato completamente alterato nei suoi caratteri stilistici originari.

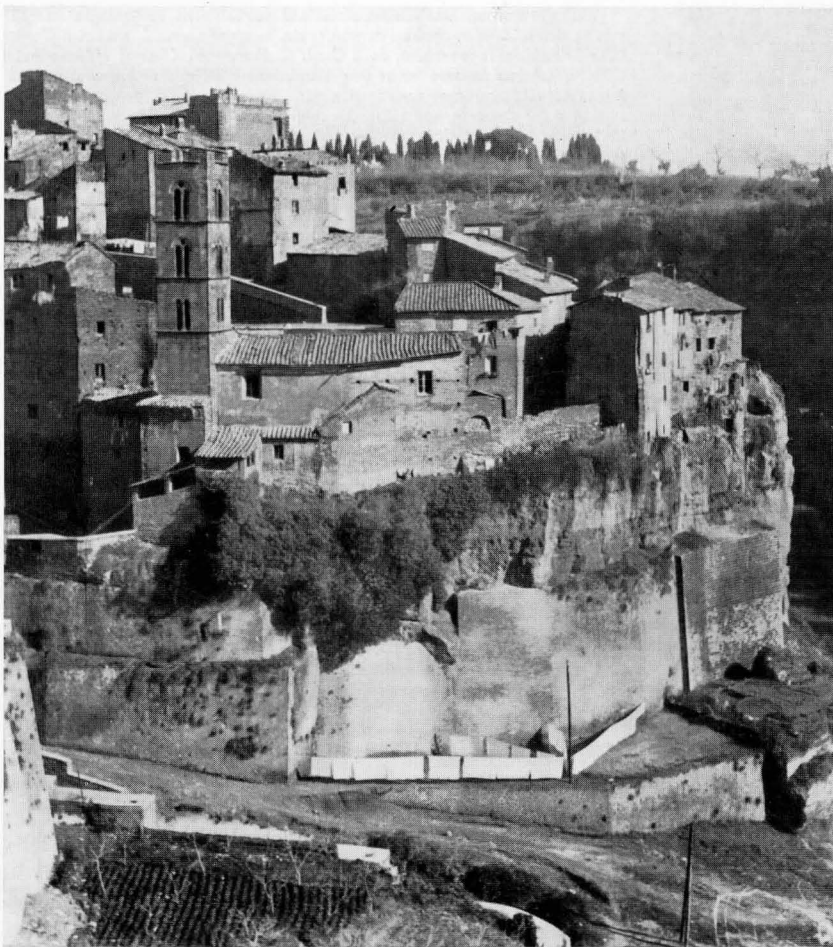
FIG. 1 - RONCIGLIONE - VEDUTA DI INSIEME DEL BORGO, CON LA CHIESA DI S. MARIA DELLA PROVVIDENZA, DALLA VIA CASSIA ANTICA (Fot. Sopr. Mon. Lazio)

Il vecchio nucleo abitato era inoltre per necessità di difesa circondato da mura, irrobustite da varie torri, di cui una fu utilizzata come torre campanaria di S. Maria della Provvidenza. La zona absidale della Chiesa forma parte integrante delle mura stesse (fig. 1).

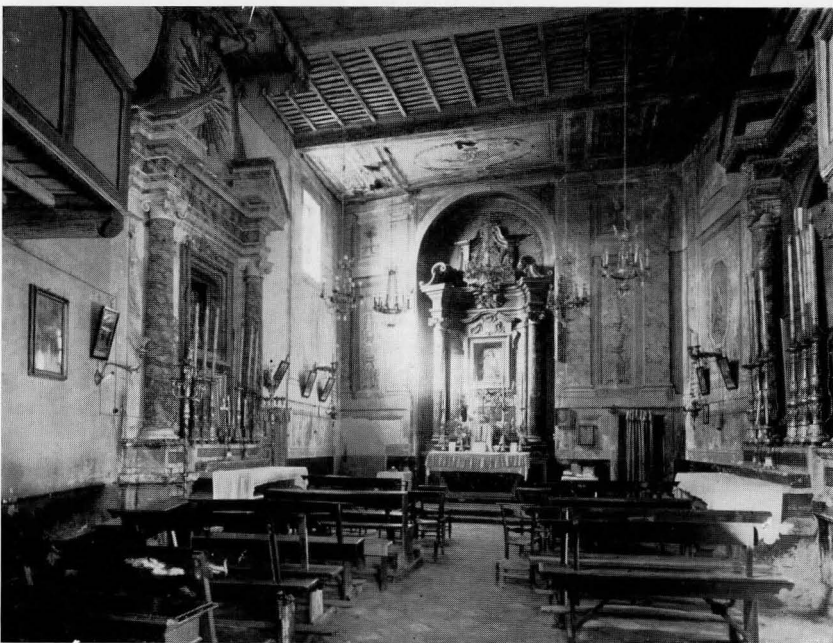
FIG. 2 - INTERNO DELLA CHIESA PRIMA DEI LAVORI DI RESTAURO (Fot. Sopr. Mon. Lazio)

Infatti l'interno risultava trasformato e appesantito da una decorazione parietale e strutturale barocca di tipo rustico e paesano, con molteplici colonne finte, volute e cornici aggettanti in stucco e muratura verniciata a finto marmo pregiato che erano state fatte allo scopo di aggiornare la Chiesa allo stile del tempo e nella certezza di dare ad essa un carattere di modernità e di maggior lustro. Il soffitto ligneo era stato occultato da un controsoffitto di tela dipinta da mano maldestra (fig. 2).

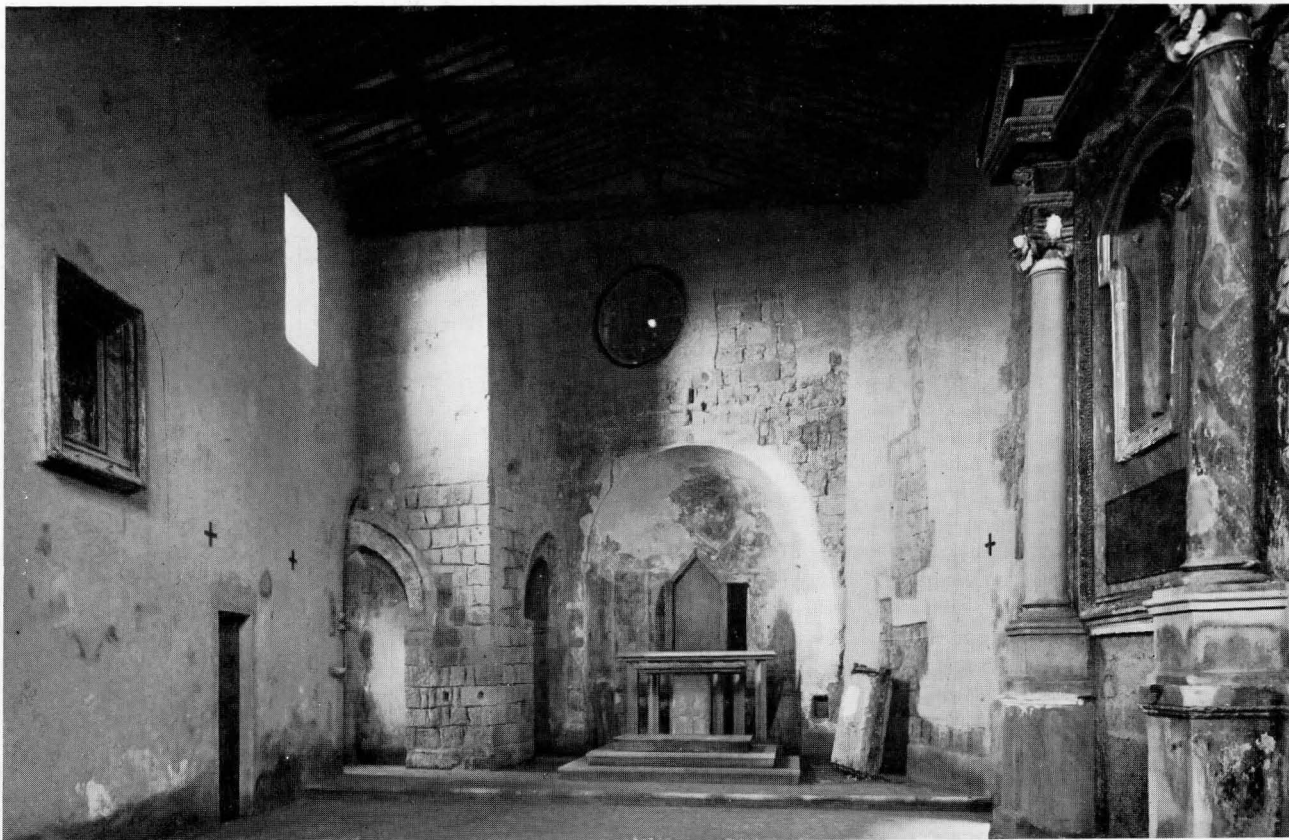
FIG. 5 - INTERNO DOPO I LAVORI DI RESTAURO (Fot. Sopr. Mon. Lazio)

Parimenti può dirsi sia stato fatto per la parete di sinistra sulla quale si è ricostruita, secondo lo schema delle chiese romaniche, la copertura a tetto con capriate a vista.

Si è inoltre bonificato il sottosuolo dal quale sono state tolte le presistenti sepolture, ossari ecc., e si è riportato il piano del pavimento della chiesa al suo giusto raccordo con la zona presbiteriale, collegando poi le due parti con nuovi gradini di base. Il nuovo altare è stato composto con un vecchio cippo, che presenta una croce greca a rilievo, e che fu rinvenuto sotto il vecchio altare.

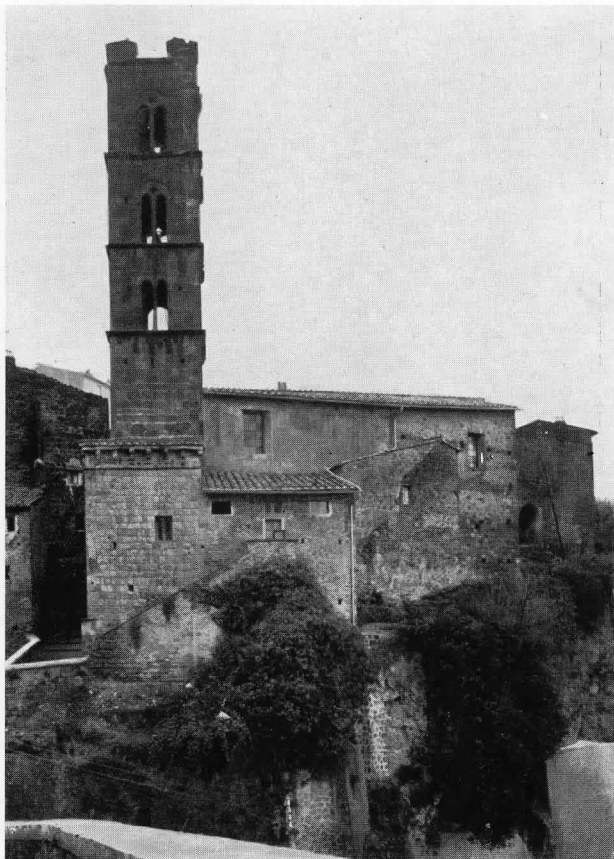
FIG. 8 - PROSPETTO DELLA PARETE SINISTRA, DOPO IL RESTAURO  
(Fot. Sopr. Mon. Lazio)
