RESTAURI ALLA BASILICA INFERIORE DI ASSISI

IN DUE successive campagne di restauro l'Istituto Centrale del Restauro e la Soprintendenza ai Monumenti e Gallerie dell'Umbria hanno completato il risassetto degli affreschi della Basilica Inferiore di Assisi.

Questa relazione si riferisce esclusivamente alla prima campagna (condotta nell'estate-autunno del 1974) ed ai lavori eseguiti dall'Istituto Centrale del Restauro nella prima e terza campata della navata e nella Cappella di S. Martino.

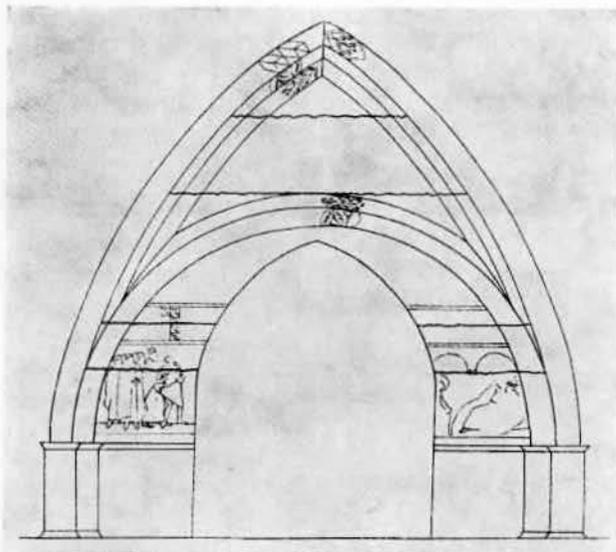
Assisi, Basilica Inferiore: 2 - Prima campata della navata: grafico delle "pontate"

Per quanto riguarda il procedimento e le tecniche di esecuzione, le maestranze che attesero alla decorazione sembra che abbiano proceduto col sistema delle pontate a giunti sovrapposti, dalla sommità della volta verso le pareti (il rilevamento di cui si acclude il grafico è stato effettuato sulla parete sud della prima campata) (fig. 2).

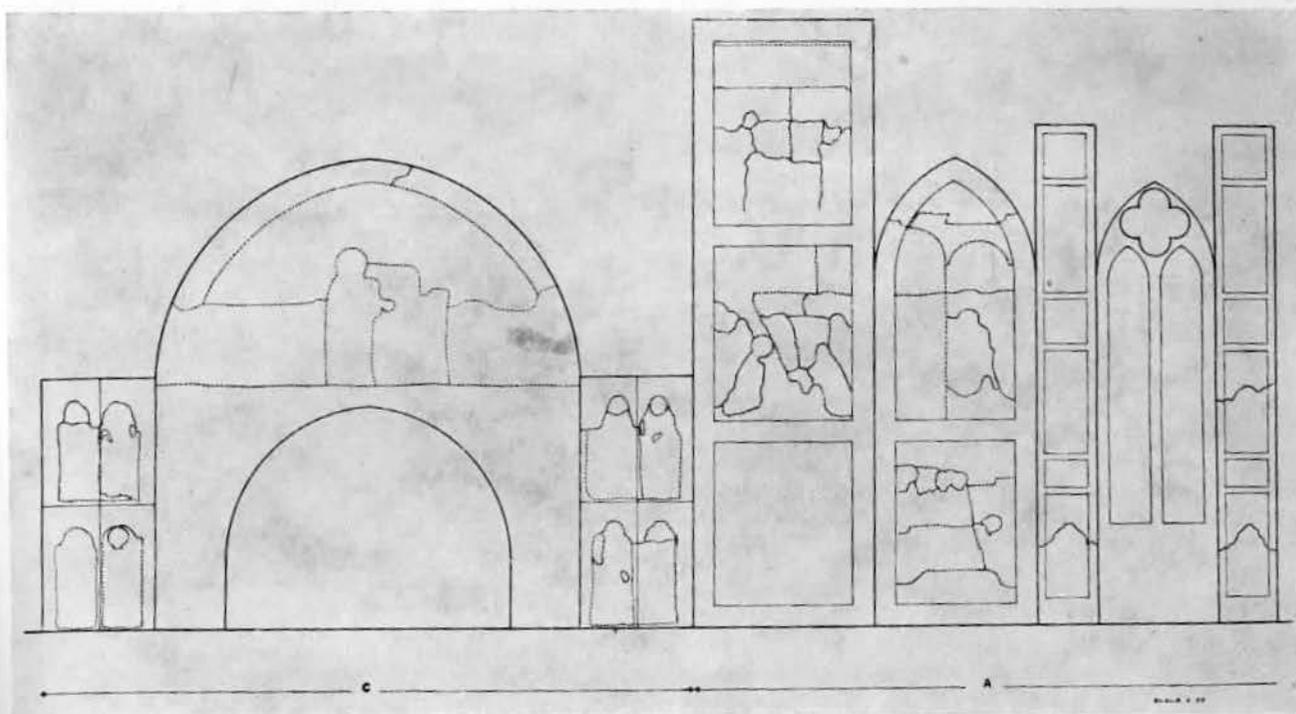
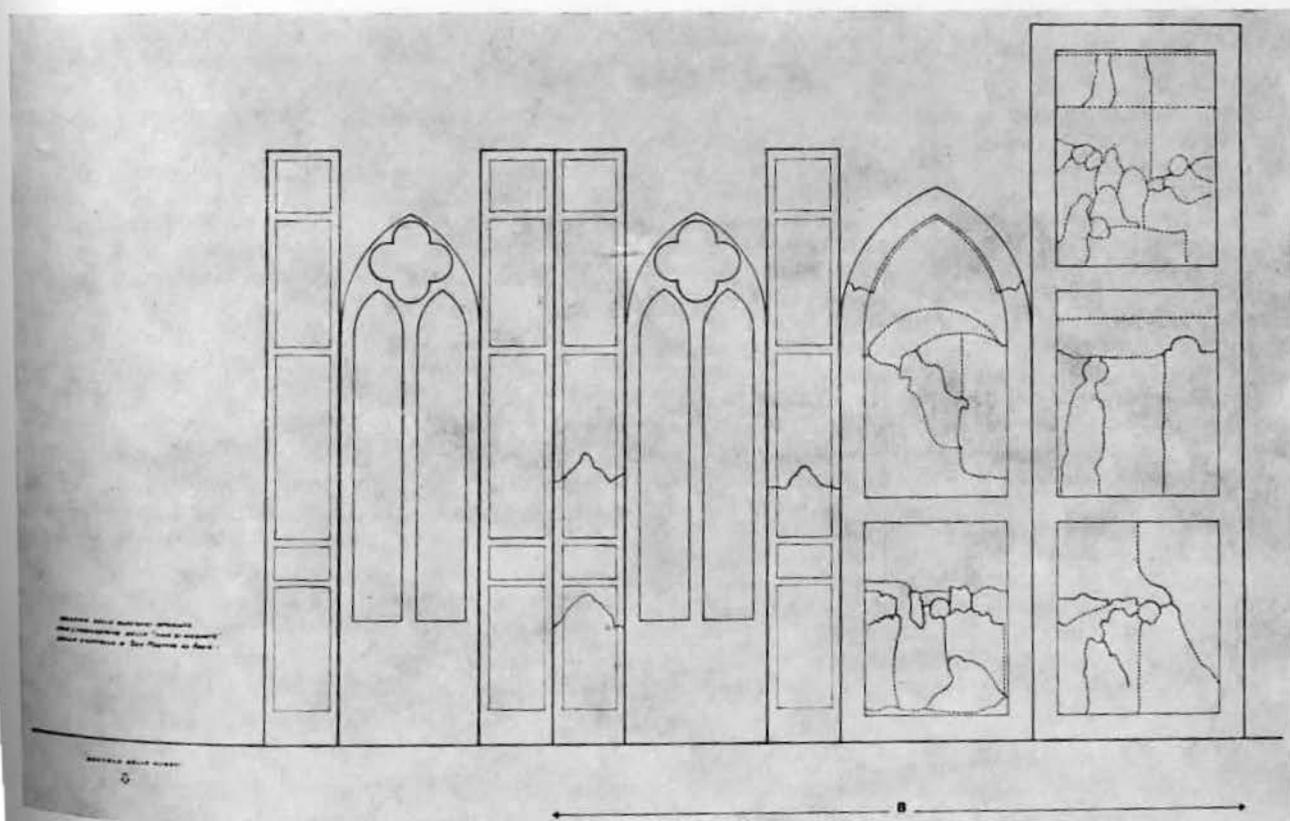
3, 4 - Assisi, Basilica Inferiore: grafici delle pareti della Cappella di S. Martino con l'indicazione delle giornate lavorative rilevate sugli affreschi

Si è potuto tuttavia verificare che la decorazione è proceduta come di consueto dall'alto verso il basso a cominciare dalle due scene della volta con la "Morte", e "Le esequie", del Santo e in particolare dalla fascia decorativa che li divide, a cui segue la giornata lavorativa corrispondente alla parte superiore della "Morte del Santo", (figg. 3, 4, 17, 18).

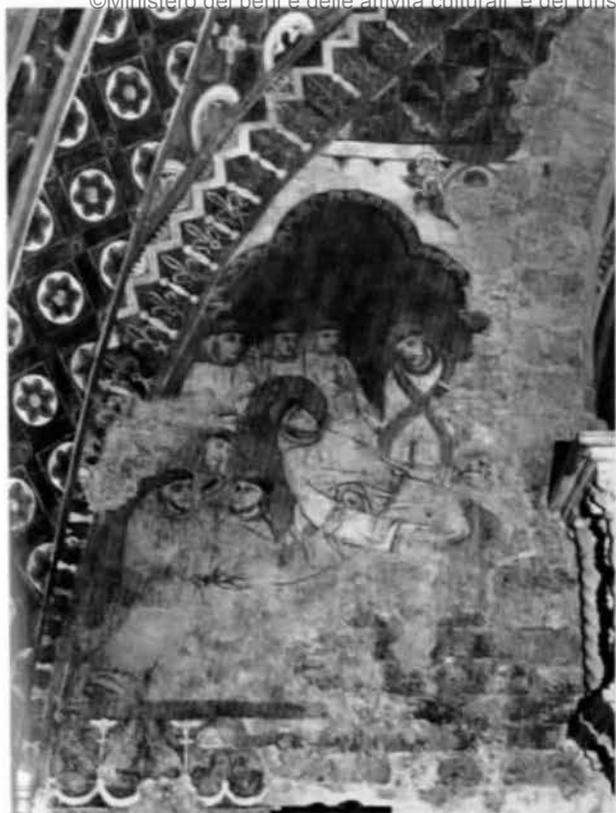
Sull'intonaco si sono potute ravvisare le incisioni corrispondenti alla suddivisione degli spazi da decorare e il segno nero con il quale il pittore ha abbozzato il disegno (non vi sono elementi sicuri per stabilire se ad affresco) (figg. 5, 6).

Assisi, Basilica Inferiore: 5 - Navata, Maestro di S. Francesco: Esequie del Santo; 6 - Navata, Maestro di S. Francesco: Crocifissione (part.); 7 - Navata, costolone della crociera della terza campata (part.)

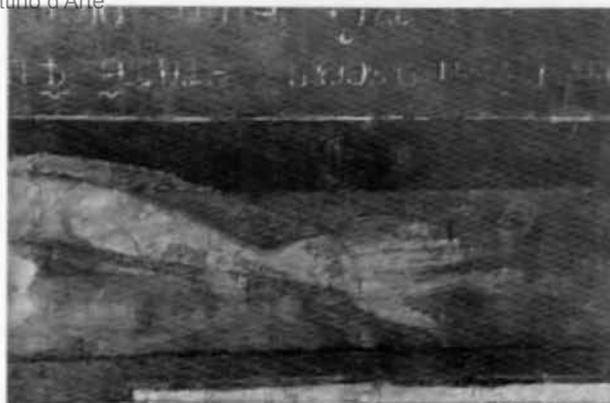
6

Anche nella scena seguente, la mutila Crocifissione, sono visibili tre diverse stesure del braccio di Cristo, unico resto dell'intera figura (fig. 6).

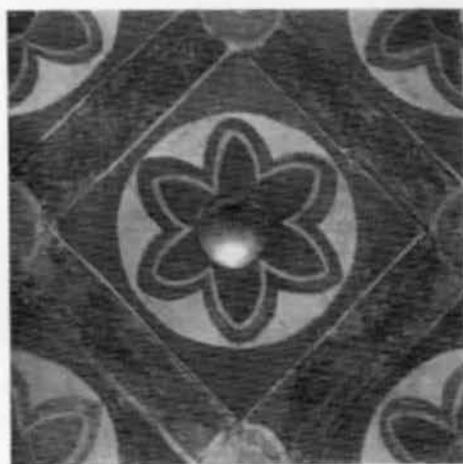
7

Un particolare interessante emerso nel corso del lavoro è stato il rinvenimento, al centro delle stelle dipinte nelle vele, e dentro gli ornati di uno dei costoloni della terza campata, di piccoli specchi circolari leggermente convessi (fig. 7); specchi dello stesso tipo, di diametro minore, erano anche nella decorazione sul bordo del manto dove è disteso il papa, nella scena del sogno di Innocenzo III.⁴⁾

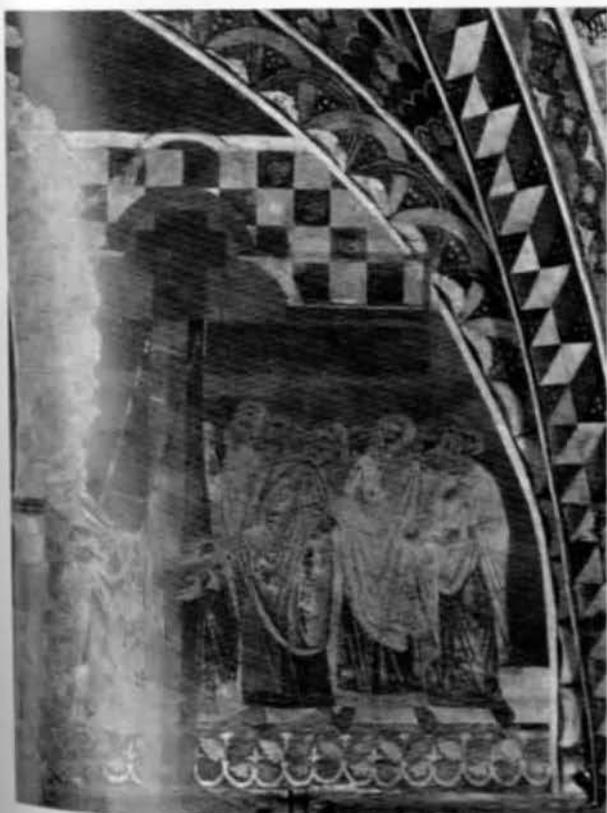
8 - Navata, Maestro di S. Francesco: Preparazione della Croce

Le più rilevanti interessano la scena della "Preparazione della Croce", la prima della parete nord nella prima campata (fig. 8).

Il fusto della Croce è stato modificato nella forma (poiché all'estremità superiore non è più esagonale) e nell'altezza: appare infatti prolungato in basso fino a sovrapporsi agli ornati vegetali che delimitano lo scomparto. Inoltre le tracce di un'apertura trilobata sovrapposta all'attuale, nella cornice superiore, i resti di scritte, i segni che potrebbero interpretarsi come bracci trasversali della croce danno la misura delle trasformazioni subite dal dipinto. Il colore tra il beige e il bruno che copre tutto il margine superiore, per quanto si può giudicare da qualche traccia, è la preparazione di un azzurro: si tratta di un procedimento diverso da quello delle altre scene, dove il bleu dei cieli è dato sempre, a tempera, sul muro scialbato.

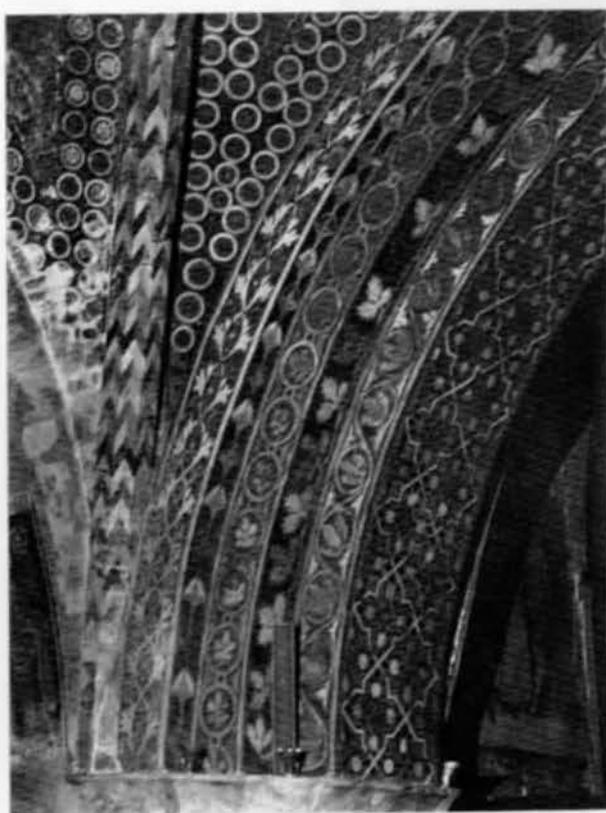
9 - Decorazioni dei costoloni e delle ghiera dell'arco di accesso dal vestibolo alla navata

Del resto tutte le vicende di questa prima fase della decorazione della basilica sembrano essersi succedute in tempi serrati, e con esse anche le varianti e gli ampliamenti apportati all'edificio. Resti di pitture del tipo di queste della navata si trovano nella parete di fondo di quel vano che, probabile vestibolo, diventava in quegli anni, abbattuto il muro che lo separava dalla navata, parte della chiesa. Nello stesso muro tuttavia in seguito a questi interventi, e quindi in tempi non lontani da questi, un nuovo gusto decorativo (fig. 9), affine a quello del maestro oltremontano nella Basilica Superiore, fa la sua apparizione negli ornati stesi a decorare le molteplici ghiere dell'arco che introduce alla prima campata.

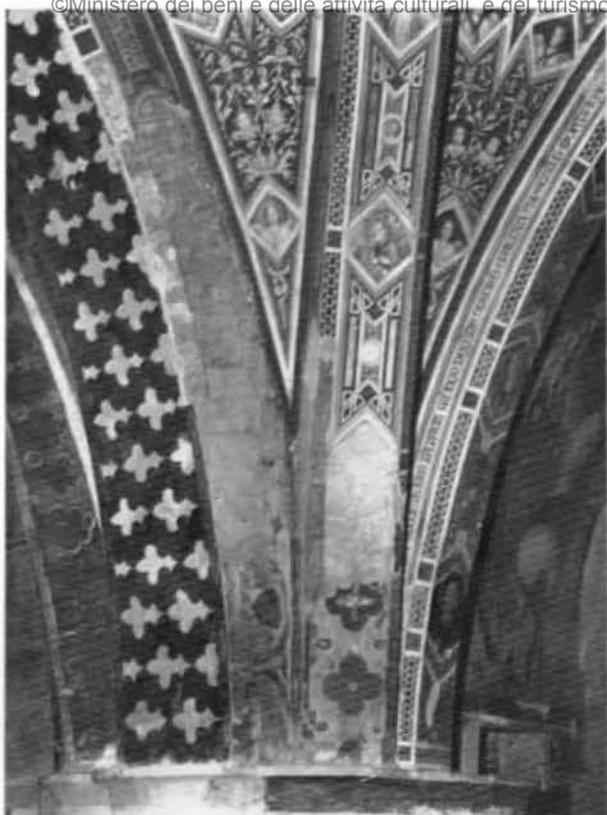
Insieme con i resti di ornati più antichi sotto quelli giotteschi nei costoloni della crociera (fig. 10), le pitture all'interno delle finestre confermano la continuità della decorazione duecentesca fino al trasetto, prima che venissero aperte le cappelle e costruita la sacrestia.⁶⁾

Assisi, Basilica Inferiore: 10 - Crociera: decorazioni dei costoloni; 11 - Parete della terza campata con la cantoria
12 - Cantoria - P. Capanna: Incoronazione della Vergine (foto a luce radente)

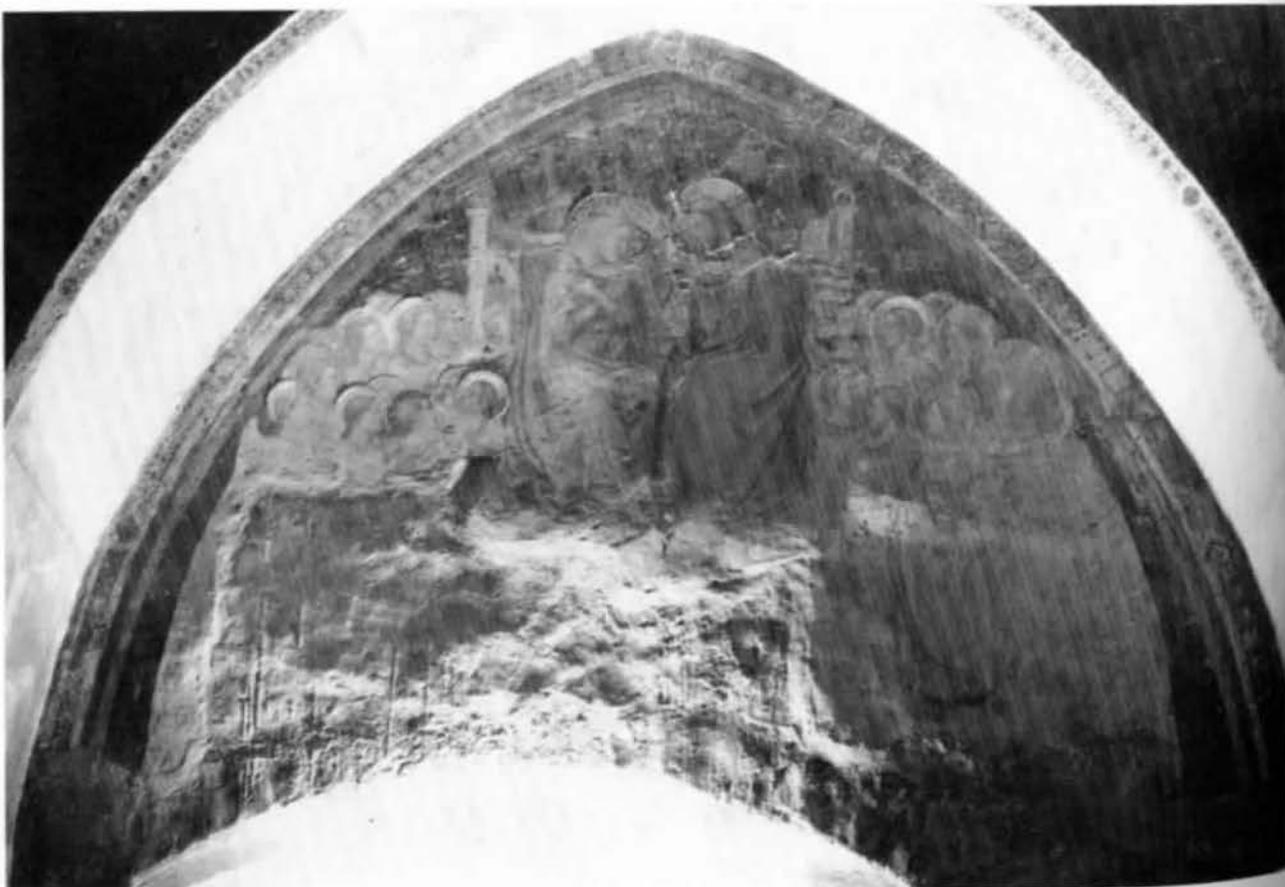
12

Condizioni di conservazione. — Il muro retrostante l'arcone è molto sottile e vi passa la scala per il campanile. A causa dello spessore esiguo del supporto murario e dello spostamento di alcuni conci, l'affresco con l'Incoronazione della Vergine ha subito numerosi danni: una fenditura verticale lo percorreva dalla centina fin quasi al margine inferiore, l'intonaco intorno alla testa di Cristo si presentava sollevato e rilevato di circa 2 cm. rispetto al fondo. Una spessa stuccatura ne alterava i margini, nascondendoli parzialmente (fig. 12). Coperti da uno spesso strato di fuliggine, segnati anche essi dalle striature delle scope di sterpi, gli affreschi presentavano in più punti quella alterazione della biacca in biossido di piombo presente in tutte le pitture della Basilica.

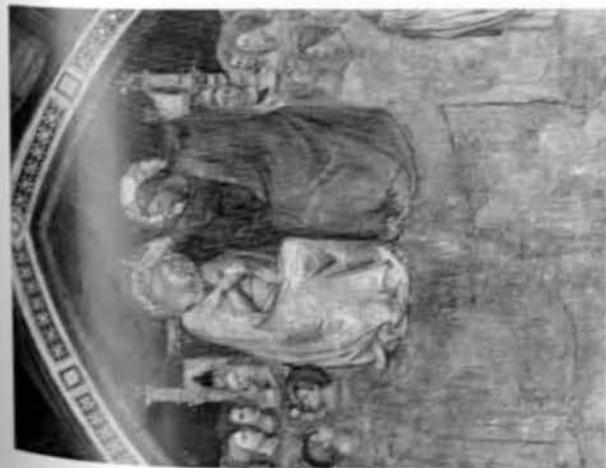
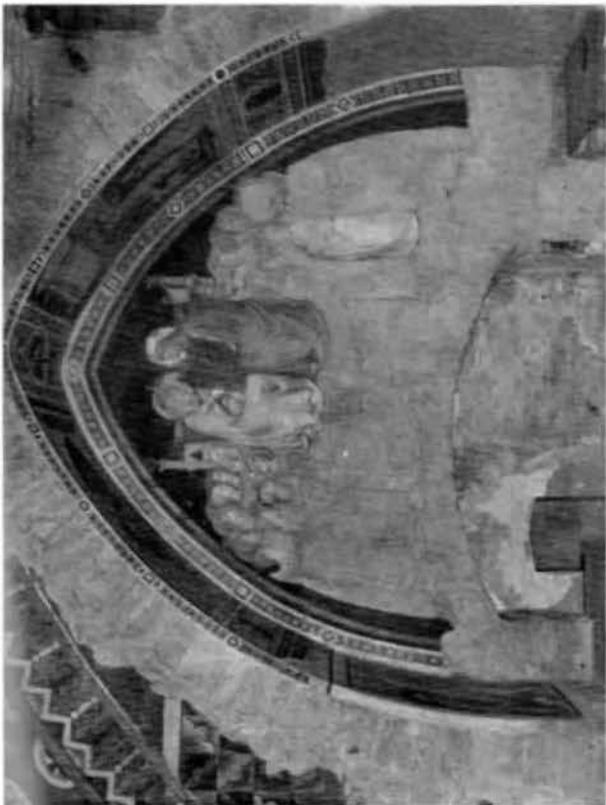
13, 14 - Assisi, Basilica Inferiore: Cantoria - P. Capanna: Incoronazione della Vergine

Su di esso si leggono ancora chiaramente le sinopie di quanto non è stato eseguito (manti della schiera angelica e drappo del trono) (figg. 14, 16).

A tempera sono state eseguite le rifiniture come indicano le alterazioni nere della biacca, — per esempio sulla colonnina tortile a sinistra (fig. 13) e sono state coperte le giunture delle giornate — sotto la testa della Madonna a destra, a metà di un volto angelico.

Da notare poi il disegno preparatorio sull'intonaco sottostante a parti sia ad affresco che a tempera, (figg. 14, 16), come si intravede sotto il manto della Madonna e del Cristo in basso, o dal pentimento a sinistra delle teste accanto alla Madonna.

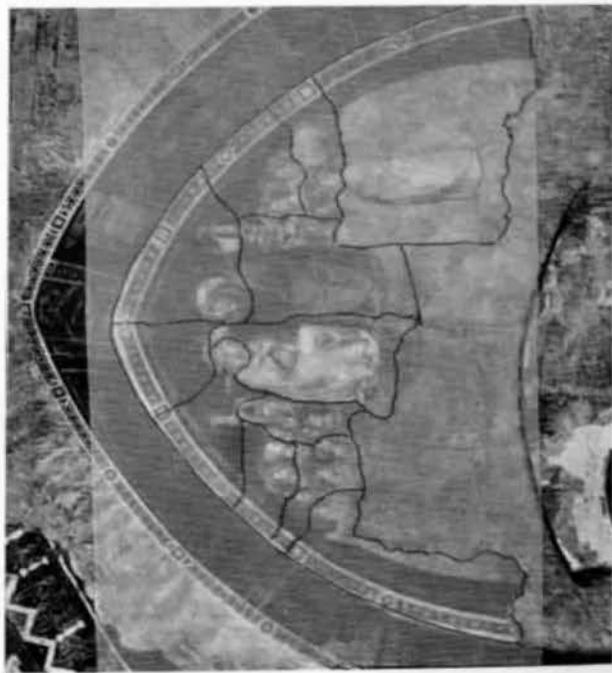
Le giornate di esecuzione suggeriscono un andamento della lavorazione dall'alto in basso e dal centro verso i lati. Per la loro identificazione ci si è basati sulla irregolarità dell'intonaco in corrispondenza delle giunzioni di una giornata all'altra e su fili di biacca, ora alterata, usata per coprire appunto tali irregolarità. Non sempre quindi si è potuta verificare la direzione delle sovrapposizioni. Le giornate sono in numero di dodici fino all'interruzione (fig. 15). La parte alta e quella che comprende le due figure centrali sono complete. Le due teste, le mani, il manto

15 - Grafico delle giornate lavorative rilevate sull'Incoronazione di P. Capanna; 16 - Particolare del disegno preparatorio delle figure di Angeli

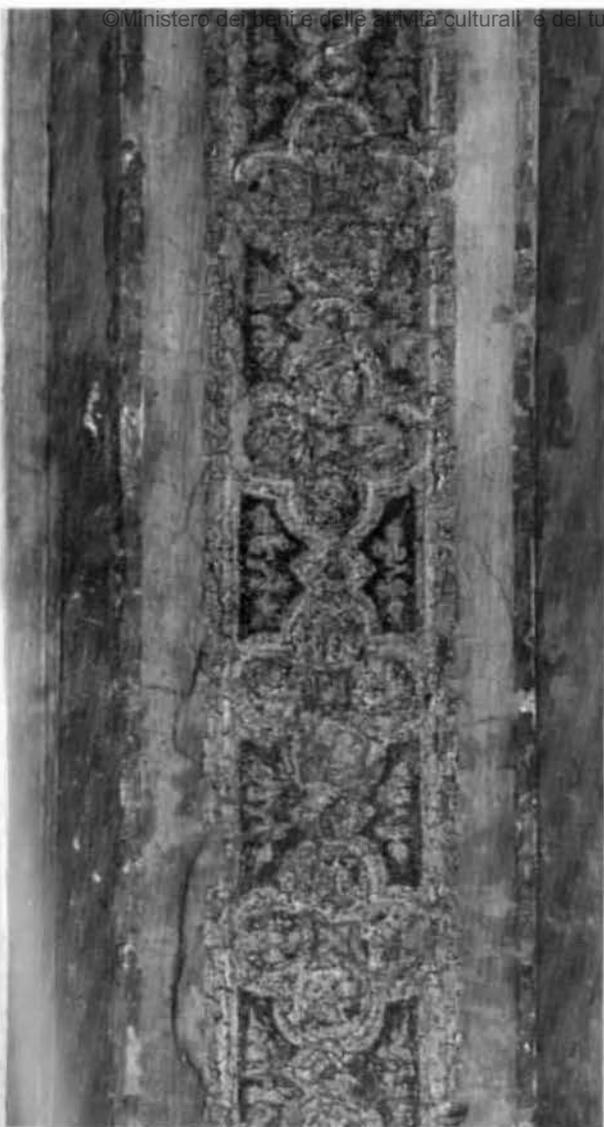
Si è già accennato alla raffinatissima tecnica di esecuzione (che giunge fino all'uso di oro a missione per motivi decorativi minuscoli nelle fasce ornamentali a 10 metri dal suolo) (fig. 19) e che rende talvolta difficile individuare le giunture dell'intonaco: esse corrispondono quasi sempre ai contorni delle architetture, ai profili delle fasce decorative e delle figure (figg. 17, 18, 22); le teste e spesso le mani sono giornate lavorative a parte. L'uso del colore a tempera per le vesti¹⁰⁾ e per gli ornati è molto esteso e sembra sia accentuato nelle scene del registro intermedio, dove si sono infatti potute rilevare giornate lavorative meno numerose e più grandi.

19 - Motivo decorativo con oro a missione nel registro più alto della decorazione

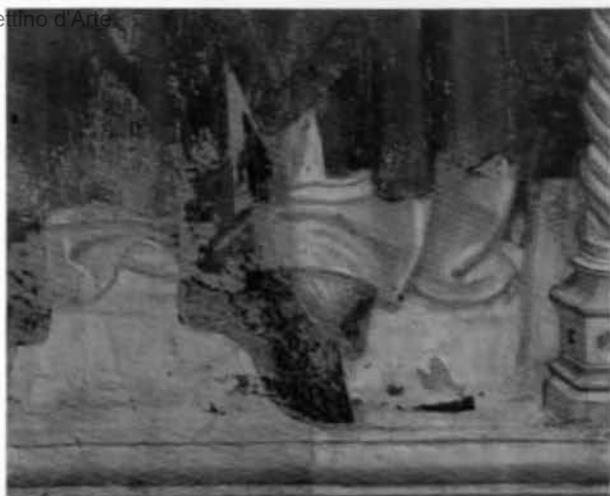
20

Da menzionare le modifiche che lo stesso pittore apportò alla figura di Luigi di Francia, prolungandola fino a far sì che i piedi toccassero il margine inferiore dell'edicola, mentre al limite del manto dipinto a tempera è ancora visibile l'orlo di un'ampia e ricca tunica bianca ad affresco (fig. 20).

20, 21 - Particolari delle figure di S. Luigi di Francia e di S. Antonio nel sottarco

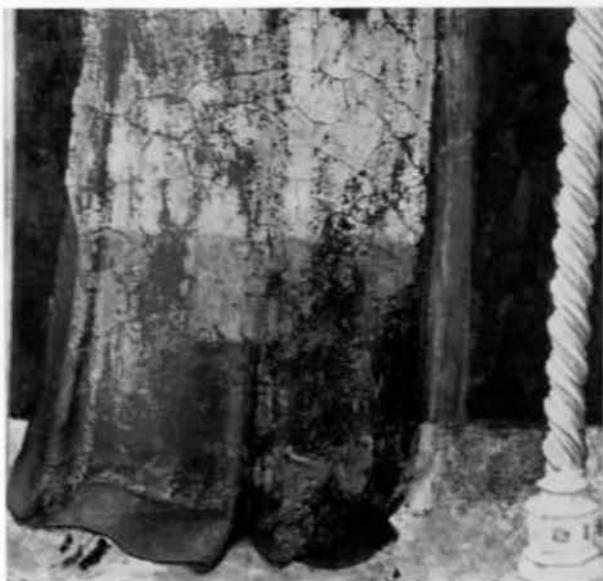
21

Fra i problemi più gravi, era quello di alcune parti della pellicola pittorica eseguite a tempera, già molto lacunosa e consunta, che tendevano ancora a sollevarsi e a cadere (fig. 21).

La pulitura, preceduta nelle parti eseguite a tempera, da un fissaggio della pellicola pittorica, con iniezioni di una emulsione acrilica (Primal A.C.33⁰), fatta penetrare dopo iniezioni di acqua e alcool (50 % e 50 %) è stata eseguita sempre con acqua e Desogen allo 0,2 %.

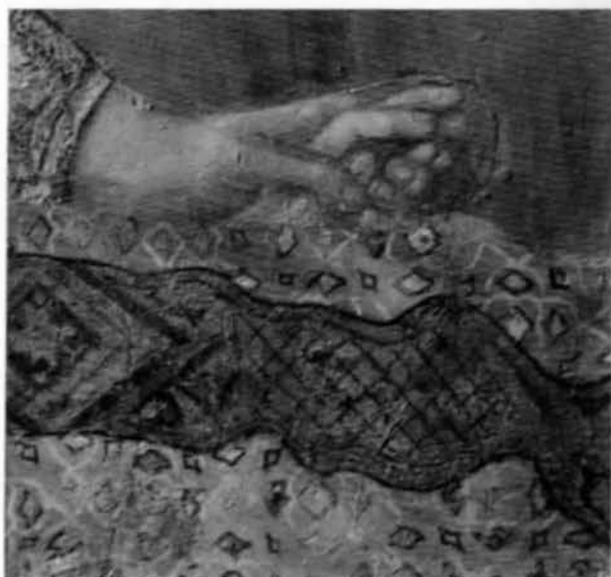
22 - Particolare della sutura di intonaco tra due giornate lavorative nella Morte del Santo
