IL RESTAURO DELLE COLONNE DELL'ADRIANEO

ANGELO ALESSANDRI
MARINA PENNINI ALESSANDRI

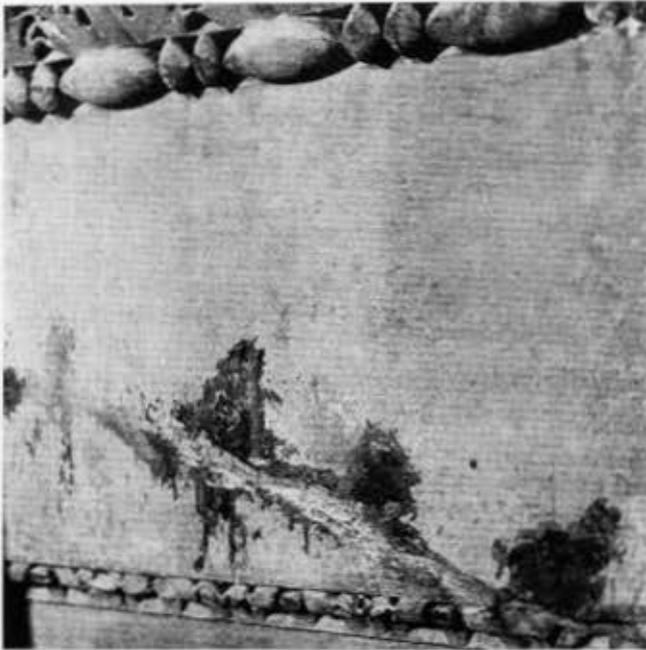
1 - ROMA, TEMPIO DI ADRIANO - RETRO DELL'ARCHITRAVE
CON STUCCATURE IN CEMENTO CHE COPRONO BULLONI
A ESPANSIONE
(foto Araldo de Luca)

Un altro grosso problema che investe quasi tutti i monumenti attualmente in restauro e nell'Adrianeo assume proporzioni massicce è dato dalla presenza generalizzata di stuccature in cemento e resina riconducibili ad un intervento degli anni '60 (TAV. XII, b). Esse hanno complicato non poco l'intervento di restauro poiché dovevano essere rimosse per il loro aspetto antiestetico ed in ragione delle loro componenti nocive per il materiale originario. Dopo che le analisi chimiche ne hanno confermato la composizione, individuando nel legante una resina silicica e nella carica cemento, poiché in questo caso l'acqua atomizzata non era evidentemente in grado di rimuoverle e la sola rimozione meccanica non risultava soddisfacente, abbiamo eseguito una serie di prove per tentarne la rimozione chimica. Tra i vari solventi sperimentati, i più idonei sono risultati quelli clorurati applicati mediante impacchi ripetuti. La rimozione meccanica con strumenti di precisione quali microfrese, si rivela talvolta ugualmente necessaria richiedendo un minuto lavoro di rifinitura (figg. 1 e 2).

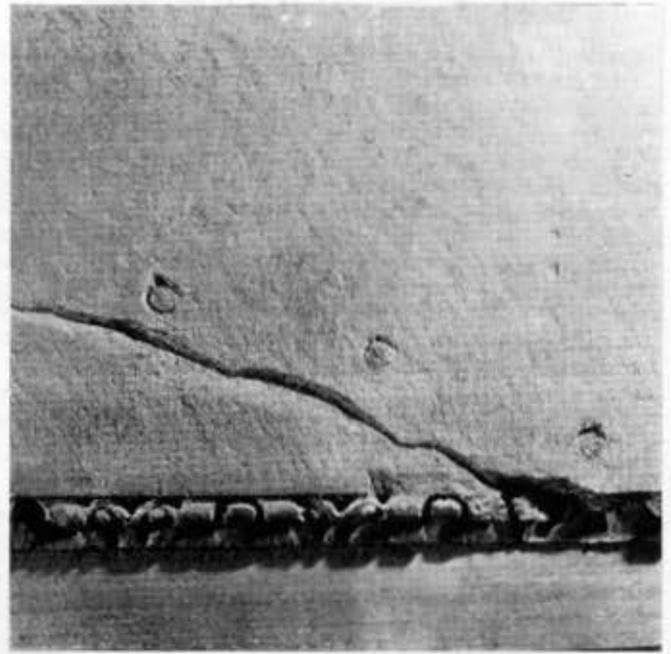
2 - ROMA, TEMPIO DI ADRIANO - STESSA ZONA DELL'ARCHITRAVE
DI FIG. 1 DOPO LA RIMOZIONE MECCANICA DELLE STUCCATURE
EFFETTUATA CON STRUMENTI DI PRECISIONE
(foto Araldo de Luca)

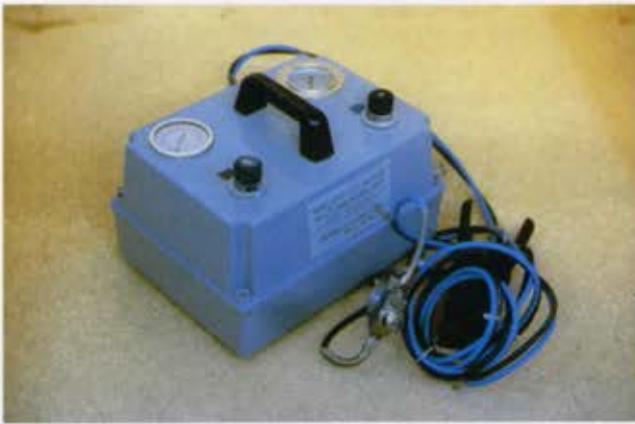
a) SCATOLA DI ATOMIZZAZIONE
(foto Alessandri)

Esso è composto da ugelli con camera interna di miscelazione aria-acqua distribuiti in maneggevoli contenitori di derivazione. Gli elementi che costituiscono l'alimentazione e la distribuzione dell'aria e dell'acqua verso gli ugelli sono disposti in una scatola munita di manometri per il controllo e la regolazione del loro flusso (TAV. XI, a).

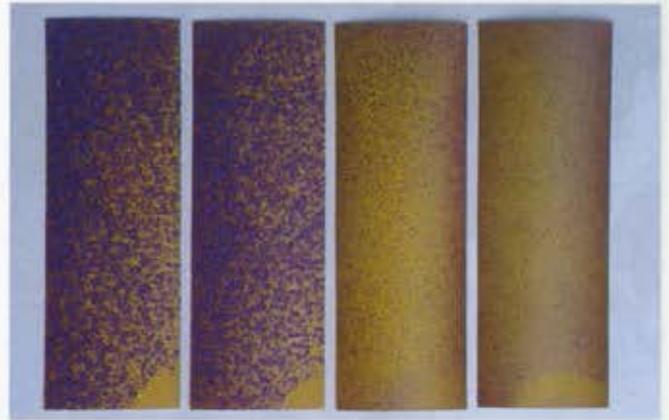
b) CARTINE TORNASOLE SENSIBILI ALL'ACQUA
Si noti la differenza tra le gocce di una normale nebulizzazione (a sinistra) e quelle prodotte dagli atomizzatori. (foto Alessandri)

Per ottenere un particellato finissimo e quasi impalpabile, le atmosfere sono circa due per aria ed acqua (TAV. XI, b). Gli ugelli, provvisti di pinze elastiche con snodi che ne consentono il fissaggio e l'orientamento in funzione delle necessità di lavoro, vanno posizionati a circa due metri di distanza dalla superficie da trattare (TAV. XI, c). Le ore di applicazione non sono continuative, ma regolarmente intervallate da soste per il controllo del livello di pulitura gradualmente raggiunto: esse variano da un minimo di cinque per mq per la rimozione dei depositi debolmente coerenti, ad un massimo di dieci per le incrostazioni più resistenti. Se, nel caso di superfici molto disgregate o decoese, possono esserci delle riserve per l'uso del sistema qui descritto, è stato possibile verificarne, dopo un'attenta sperimentazione preliminare, il positivo impiego anche in questi casi attuando misure di preconsolidamento e protezione e non prescindendo mai dalla presenza del restauratore. Prima di procedere alla pulitura è stato attentamente indagato lo stato di conservazione del materiale e opportunamente consolidato in tutte le zone che lo richiedevano; inoltre sono stati temporaneamente asportati tutti quei frammenti pericolanti che avevano bisogno di un successivo intervento di imperniazione (TAV. XI, d). Inoltre dovendo operare su superfici di vaste dimensioni e ad altezze variabili e procedendo con gli interventi dall'alto verso il basso, venivano protette man mano le parti sottostanti a quelle in corso di pulitura così da evitare su di esse il ruscellamento dell'acqua, che si sarebbe rilevato dannoso. Abbiamo

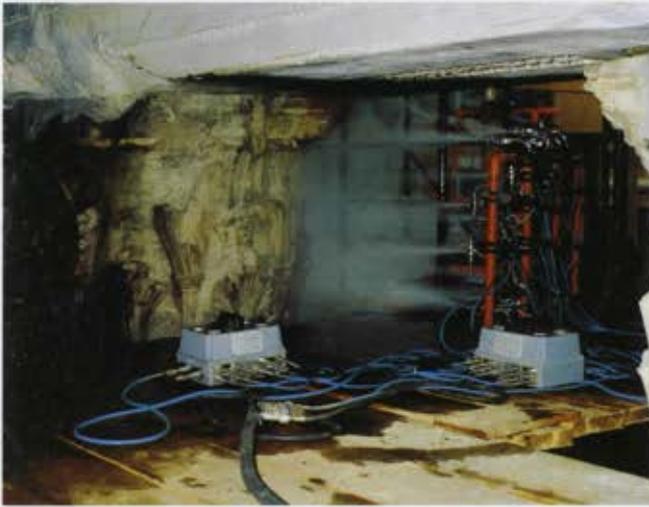
c) SISTEMA DI ATOMIZZAZIONE IN FUNZIONE SU UN CAPITELLO
(foto Araldo de Luca)

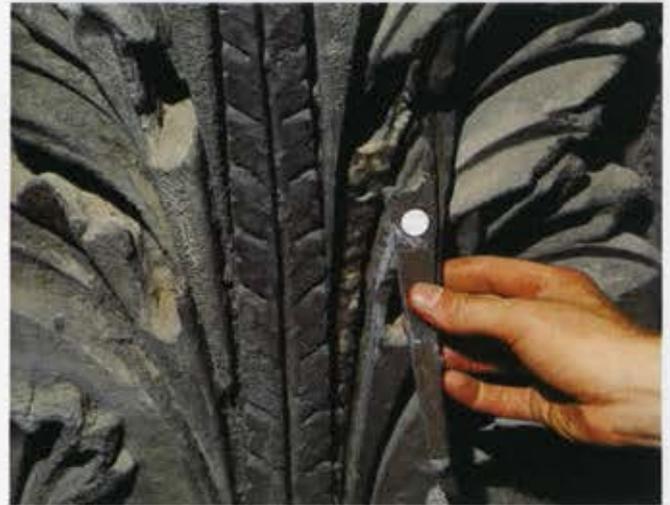
d) FRAMMENTO DISTACCATO DAL CAPITELLO DI UNA COLONNA
(foto Araldo de Luca)

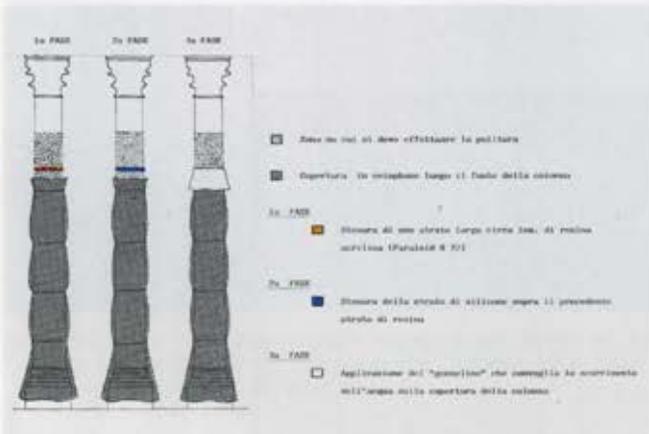
e) SCHEMA DI PREPARAZIONE DELLE PROTEZIONI DELLE COLONNE
(disegno Alessandri)

pertanto rivestito le colonne di marmo proconnesio con del *celophane* per la lunghezza del fusto sigillando, in modo particolare, la zona immediatamente sottostante a quella oggetto di intervento con della plastica pesante estremamente modellabile applicata, mediante siliconi, sulle giunture tra rocchio e rocchio; questo "gonnellino" è andato ad adagiarsi all'esterno della copertura delle colonne convogliando in basso lo scorrimento dell'acqua. Per evitare il diretto contatto dei siliconi alla pietra, poiché questi, dopo essersi asciugati sulle croste nere e i depositi superficiali non avrebbero permesso più la loro rimozione se non con mezzi meccanici o abrasivi, è stato eseguito uno strato di intervento tra la pietra e il silicone con la stesura, larga circa un centimetro, di resina acrilica (Paraloid B 72) facilmente reversibile (TAV. XI, e-f).

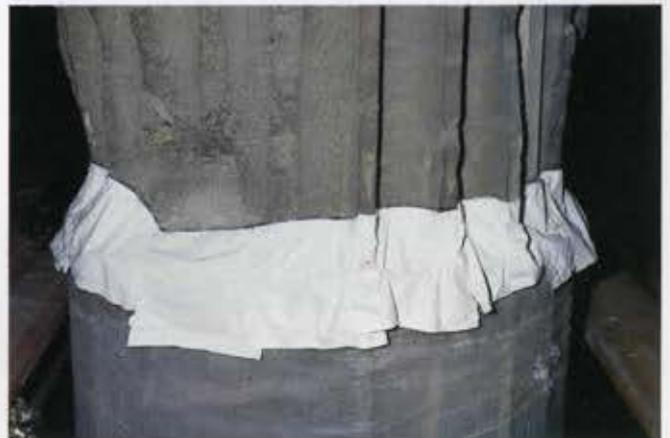
f) PROTEZIONE DI UNA COLONNA
(foto Araldo de Luca)

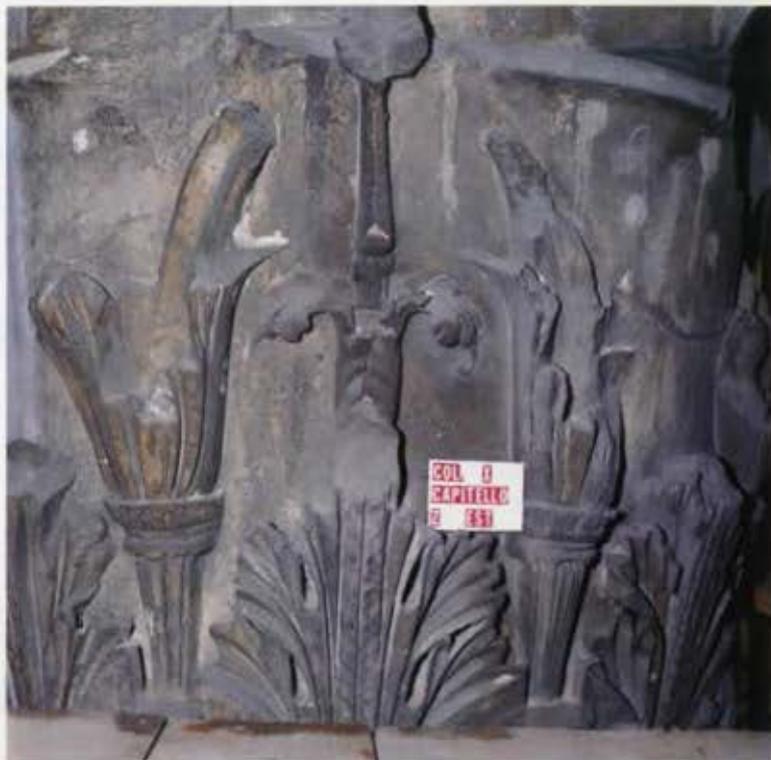
a) CAPITELLO PRIMA DELLA PULITURA
(foto Araldo de Luca)

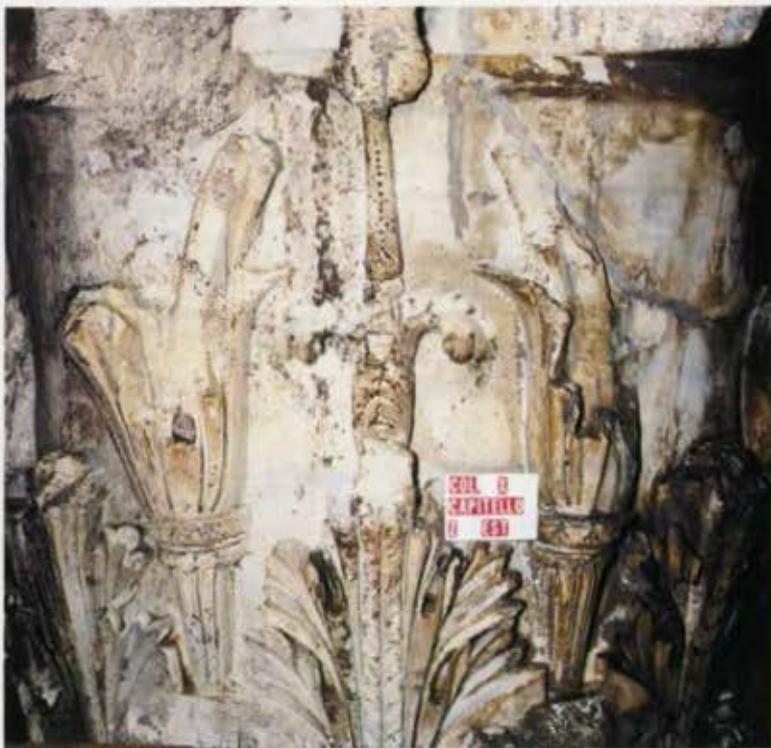
b) STESSO CAPITELLO DOPO L'APPLICAZIONE CON
ACQUA ATOMIZZATA
Si notano: stuccature in cemento e resina
dell'intervento degli anni '60, residui delle
malte dei muri precedentemente addossati e
residui di patinature color ocra.
(foto Araldo de Luca)

L'acqua atomizzata ha permesso di conservare anche gli strati più fatiscenti di intonaco (TAV. XII, d) e di osservare attentamente tutto quanto sulle superfici era conservato (TAV. XIII, a-b) dandoci così la possibilità di approfondire lo studio e le cronologie degli interventi subiti dal monumento. I primi risultati raggiunti si inseriscono nel quadro storico che si è venuto via via chiarendo: le patinature sembrano infatti risalire sia all'età di vita e di uso dei monumenti, cioè ad età romana, sia ad età post-classiche, soprattutto '600 e '700.
