RICERCA SUI MATERIALI E SUI MODI DI COSTRUZIONE DEL CAMINO

NOTA SULLO STATO DI CONSERVAZIONE

ROMA, CONVENTO DEI FILIPPINI - FRANCESCO BORROMINI: CAMINO MONUMENTALE NELLA SALA DELLA RICREAZIONE:

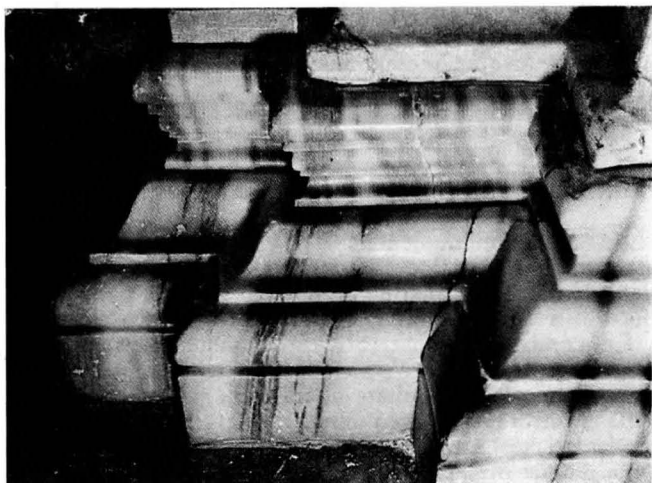
1

1-2 - BASE DEL PIEDRITTO SINISTRO: NUMEROSI ELEMENTI DI DIVERSE DIMENSIONI E VENATURE SONO GIUSTAPPPOSTI PER REALIZZARE L'ELEMENTO

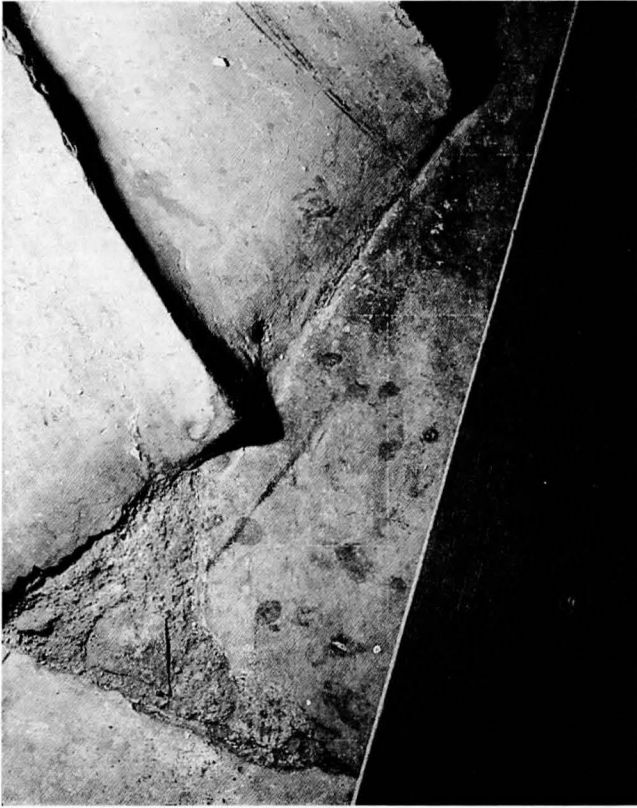
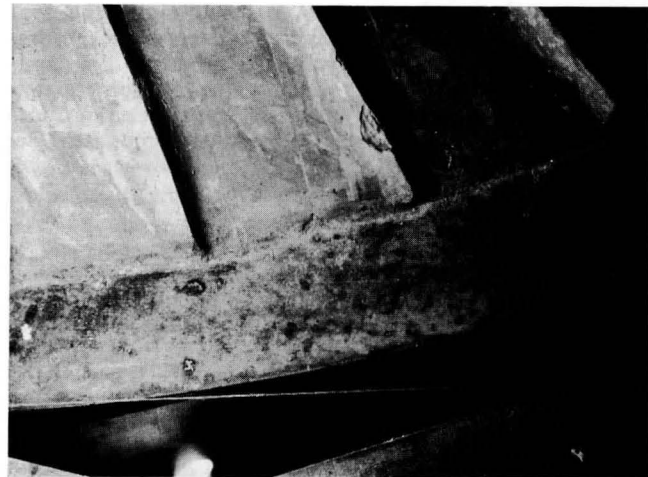
4

4-5 - ARCHITRAVE, PIANO ORIZZONTALE SUPERIORE: INCISIONE DELLA QUADRETTATURA, PER POTERNE RICAVARE LA CURVATURA DEL PROFILO DESTRO ESTERNO

A conclusione dell'analisi dei dati morfologici dei singoli elementi in marmo e delle sezioni che li compongono, parrebbe legittimo affermare che la lavorazione si rivolse non ad un unico blocco appositamente cavato, ma a più frammenti, che già possedevano una propria definizione dimensionale e formale (figg. 3 e 4).

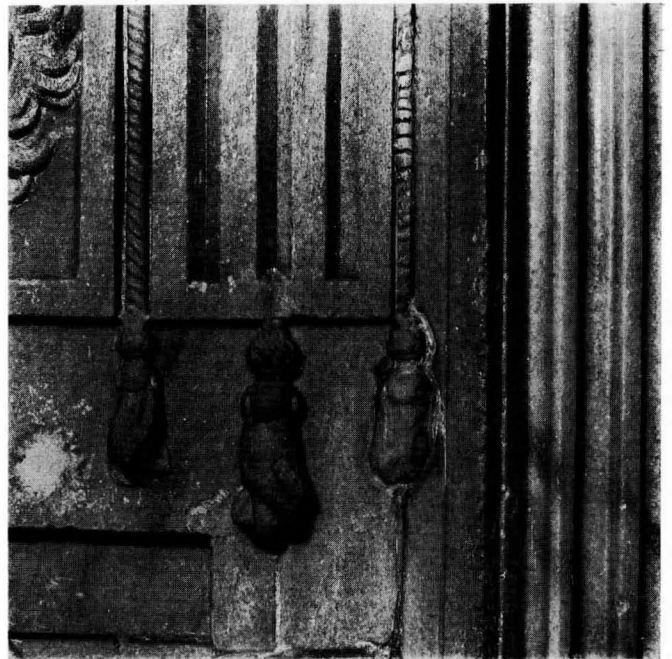
7 - FREGIO DELL'ARCHITRAVE, LATO DESTRO: LA RIPARAZIONE DEL CORDONE, ESEGUITA CON LA MALTA BIANCA, CON CUI VENNERO CONDOTTE IN TEMPI RECENTI ALTRE INTEGRAZIONI

La malta bianca è impiegata per sigillare, non sempre con precisione, le linee di sovrapposizione dei blocchi, e regolarizza alcune rotture, come quella all'angolo destro della cornice, in corrispondenza del taglio moderno; integra le modanature nei piccoli punti di frattura, ricostruisce elementi mancanti, come i due cordoni che nascondono i tagli ai lati dell'architrave. Di uno dei due si riconosce ancora la parte già all'origine realizzata in malta, con diversa cura e bellezza (figg. 6 e 7).⁵⁾

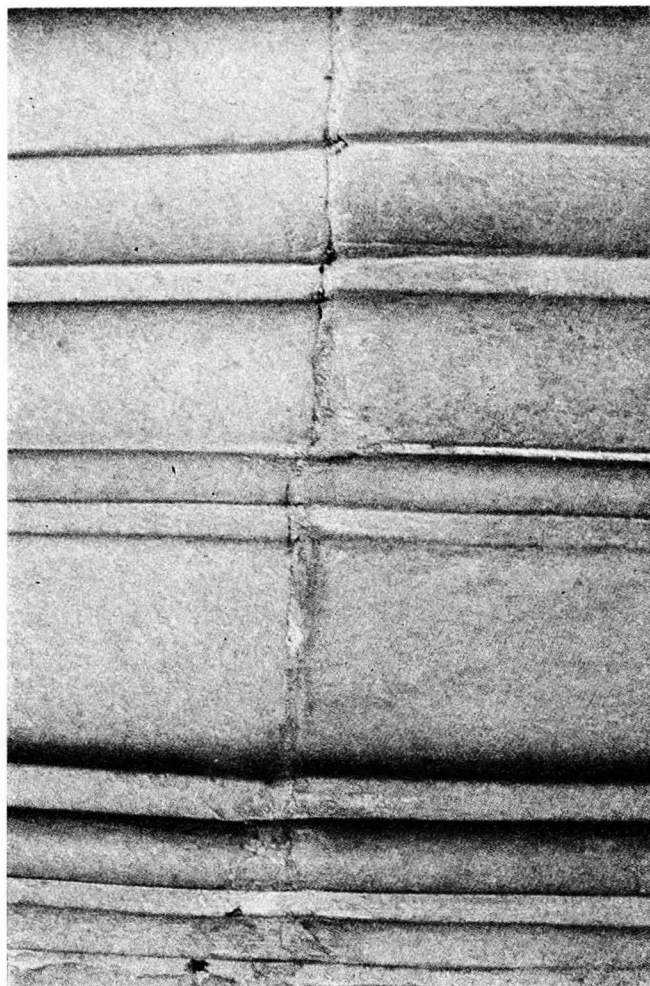
8-9 - ROMA, CONVENTO DEI FILIPPINI - FRANCESCO BORROMINI: CAMINO MONUMENTALE NELLA SALA DELLA RICREAZIONE
LA CORNICE DELL'ARCHITRAVE, DOVE SI RICONOSCONO LE LINEE DI GIUNTURA FRA L'ELEMENTO CENTRALE E I DUE LATERALI,
DI CUI VENNE CORRETTA LA CURVATURA

Sull'architrave viene quindi montata la cornice con le modanature e si conservano ancora, infissi nel giunto fra i due grandi blocchi, i piccoli cunei di legno utilizzati per regolare l'allineamento; anche questo blocco viene riadattato, e la curvatura delle due sezioni poste ai lati estremi ne risulterà modificata (figg. 8-11).

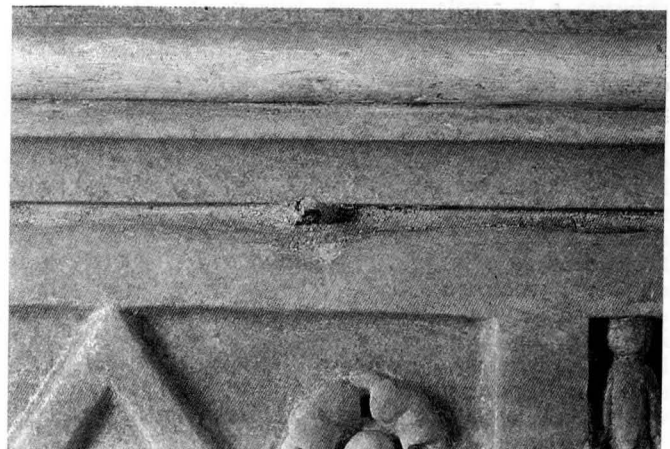
II - ROMA, CONVENTO DEI FILIPPINI - FRANCESCO BORROMINI:
CAMINO MONUMENTALE NELLA SALA DELLA RICREAZIONE
FREGIO DELL'ARCHITRAVE: UN ELEMENTO METALLICO
INSERITO NEL GIUNTO CON IL BLOCCO DELLA CORNICE
