UN'ESPERIENZA DI RESTAURO DELLA PIETRA IN OPERA

PALAZZO MADAMA A TORINO

UNA SINTESI di notizie storiche indispensabili ad inquadrare la vita e il significato dell'edificio precede l'illustrazione delle ricerche, delle analisi preventive e delle modalità tecniche usate per l'intervento di restauro del paramento lapideo del Palazzo Madama.

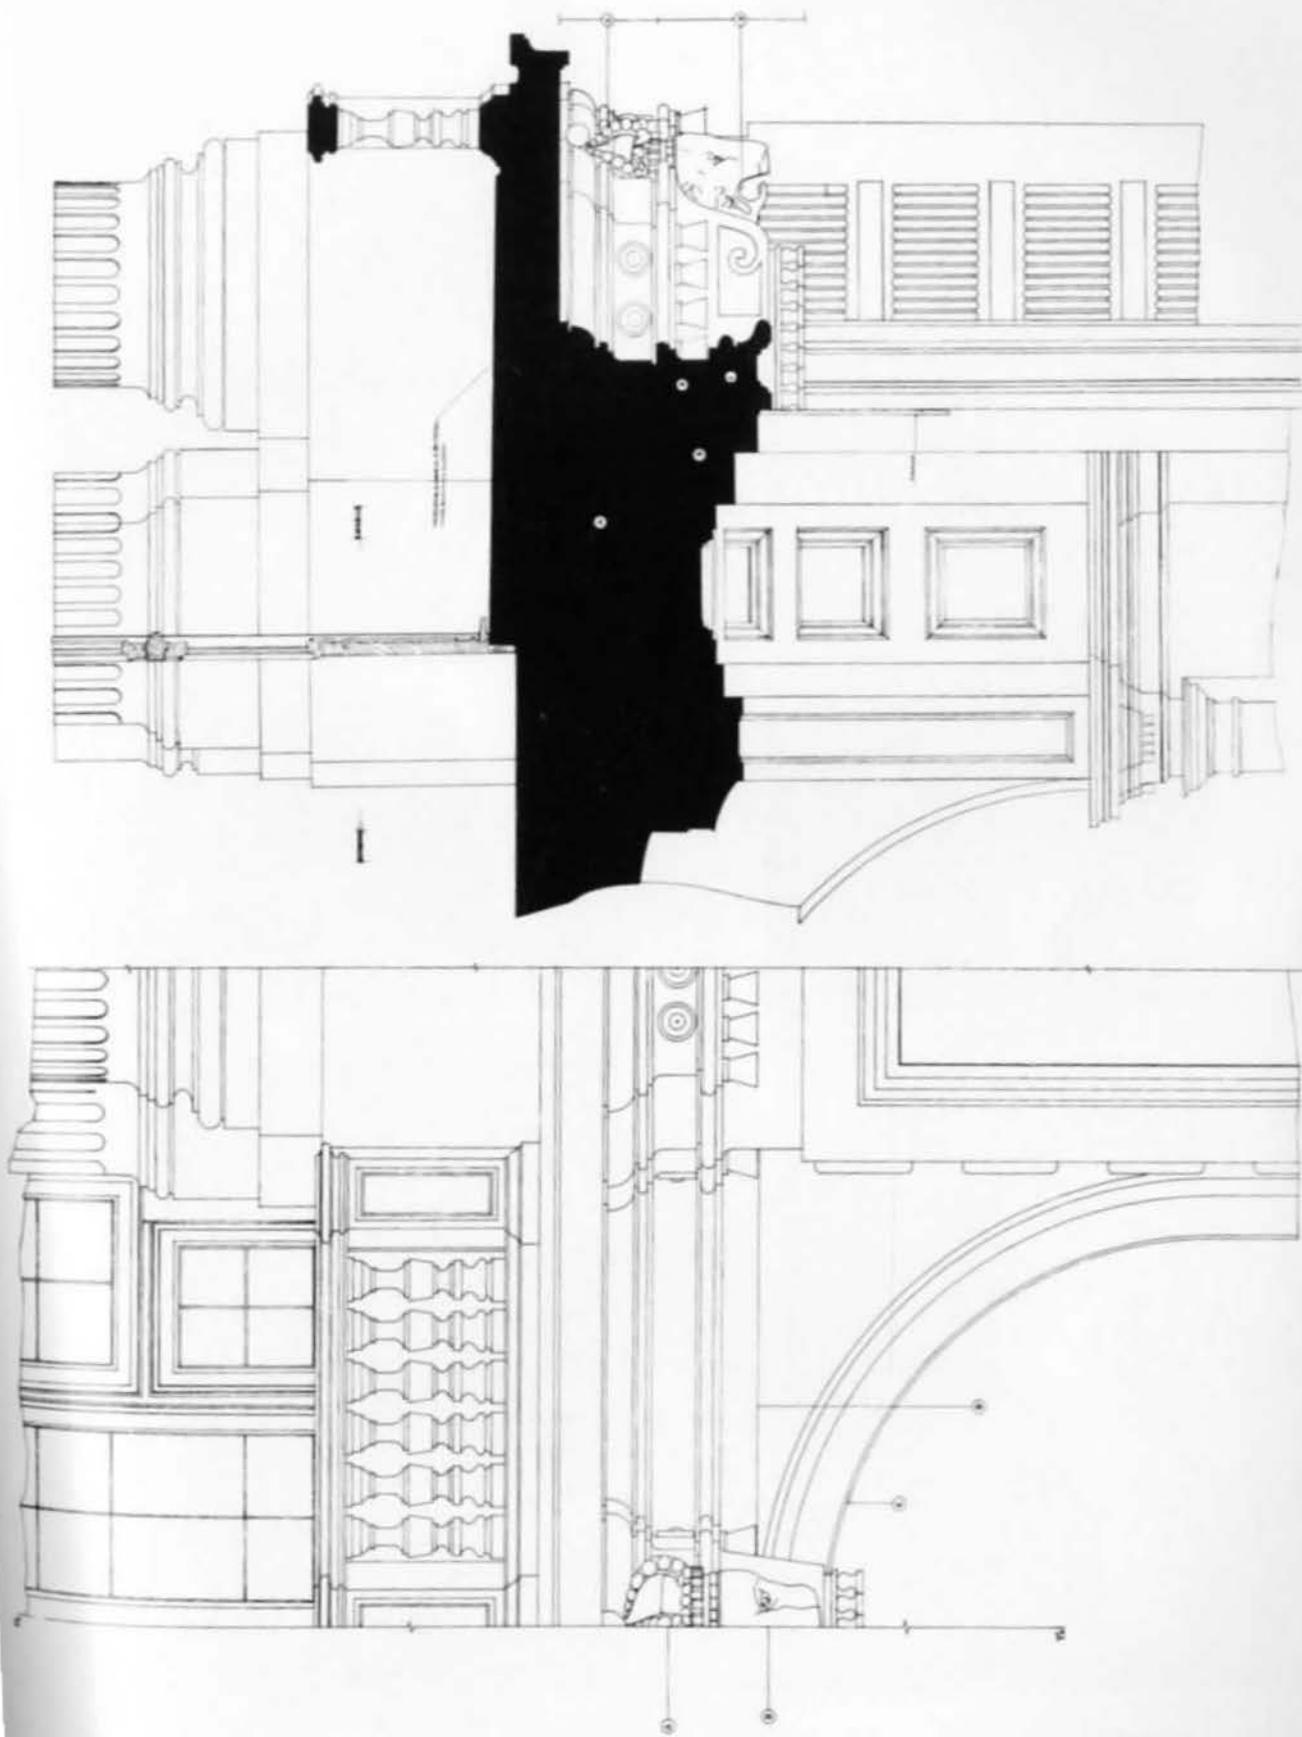
4, 5 - Dettaglio di un'arcata d'ingresso e del terrazzo superiore - prospetto e sezione - rilievo eseguito dagli architetti Sebastiano Devoti e Franco Pazzaglia per conto della Soprintendenza

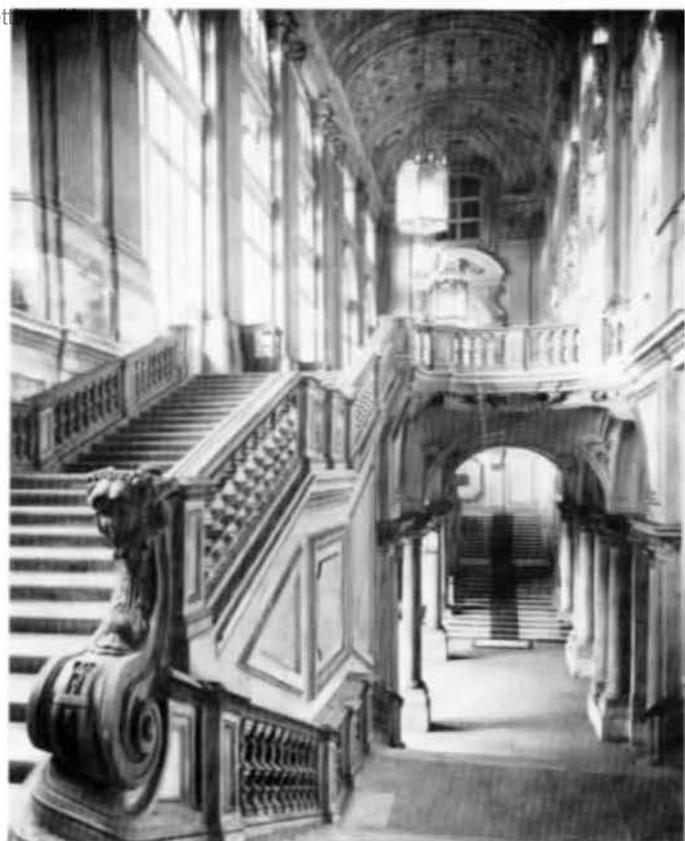
Ad operazione avvenuta, asportata ogni incrostazione e quindi ogni causa del cancro progressivo, la pietra ha ripreso un aspetto sano, asciutto: completamente scomparso l'effetto del rigonfiamento, la superficie si è presentata di buona consistenza anche se scabrosa al tatto in conseguenza dello scioglimento dei cristalli superficiali che ha lasciato dei microspazi tra le molecole della materia (figg. 15-21).

Torino, Palazzo Madama: 21 - Tratto superiore del cornicione dopo il restauro; 22 - Il vestibolo e lo scalone iuvarriano; 23 - Testa di leone posta in chiave ad uno degli archi di ingresso: la siringa è visibile in alto verso destra; 24 - Dettaglio del basamento che presenta sollevamenti della crosta
